LA RESTAURACIÓN DE LA CAPILLA DE LOS LASTANOSA EN LA CATEDRAL DE HUESCA

Azucena PRIOR SANTAMARÍA*

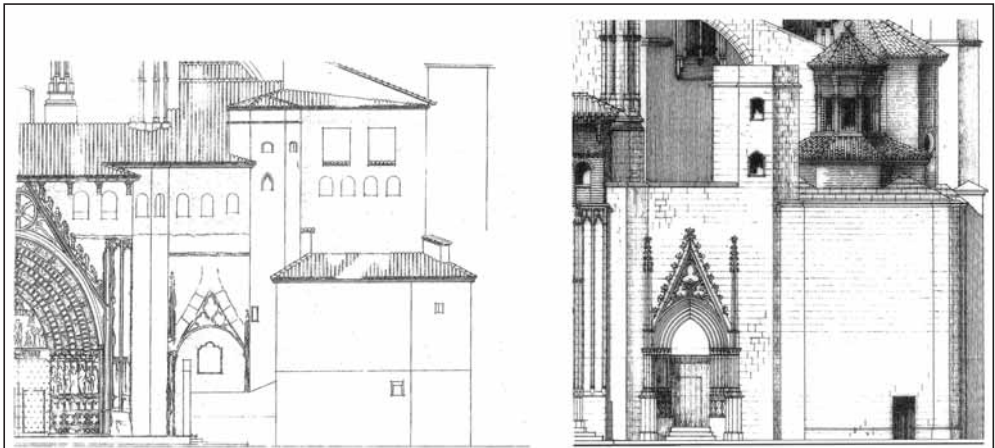
Aspecto original de la fachada

Estado actual

Fachada de la catedral y planta de la capilla de los Lastanosa, antes y después del derribo de la sacristía, por la que se accedía originalmente a la cripta.

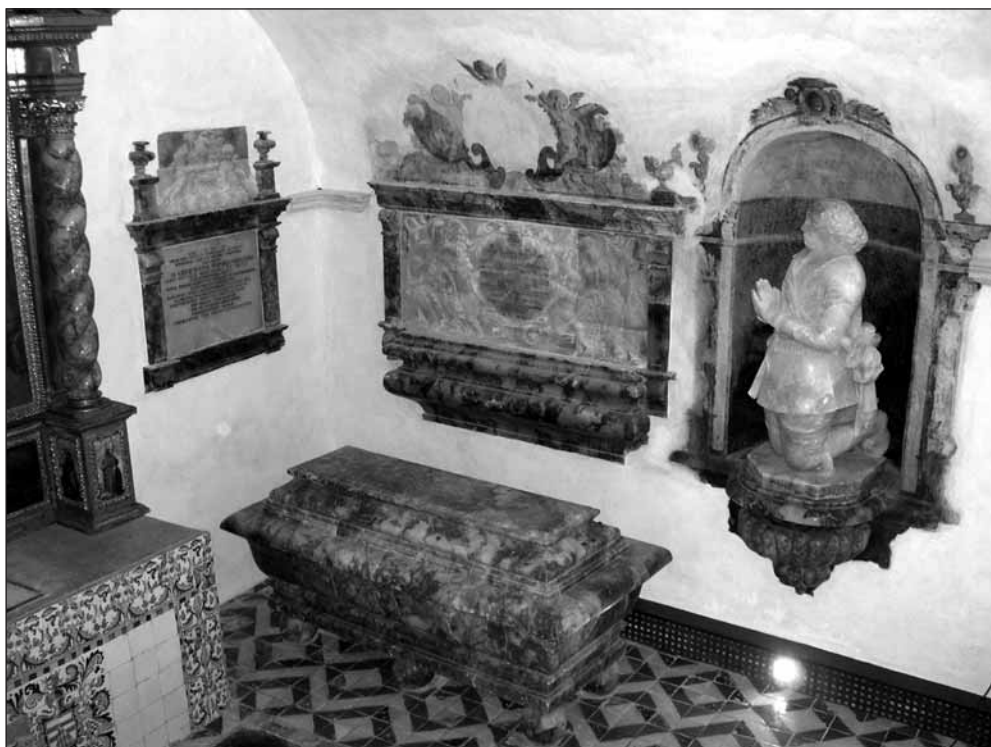
Detalle de la cripta de los Lastanosa en la catedral de Huesca: sarcófago y escultura de Vincencio Juan de Lastanosa y enterramiento parietal de su mujer, Catalina Gastón. Estado actual tras su restauración.
