**Problemas patológicos - Estudo de caso na Escola Estadual Antônio Papini em João
Monlevade/MG**

**Pathological problems - Case study of the Antônio Papini Public School in João
Monlevade, Brazil**

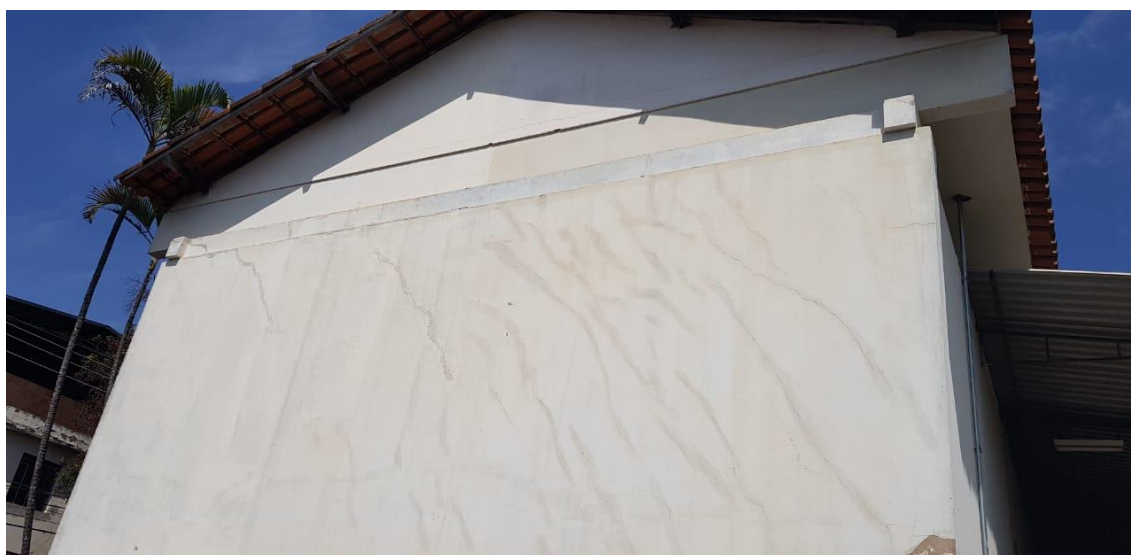
Fonte: Os Autores (2018).

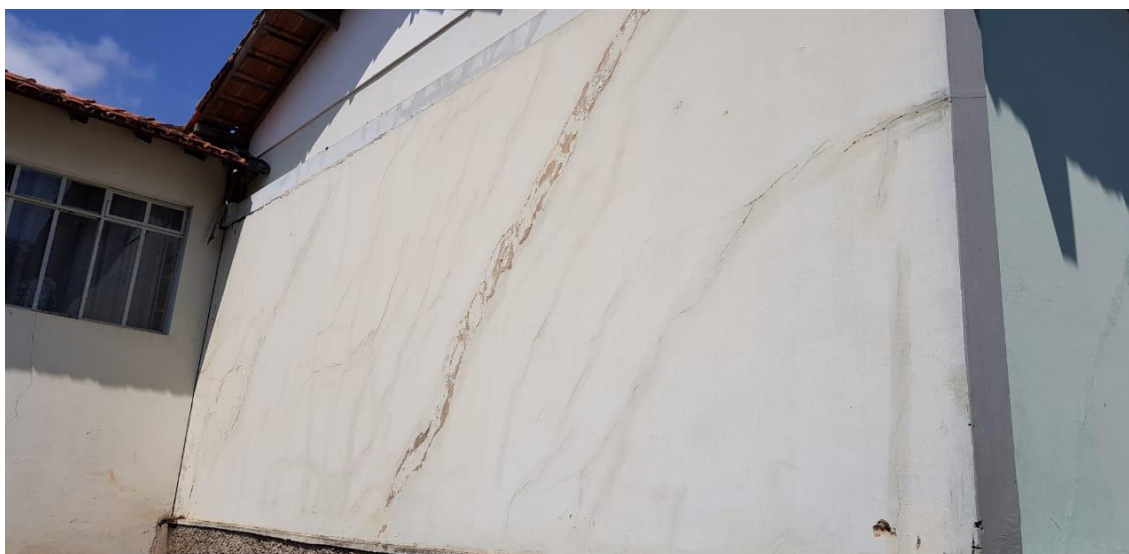
Fonte: Os Autores (2018).

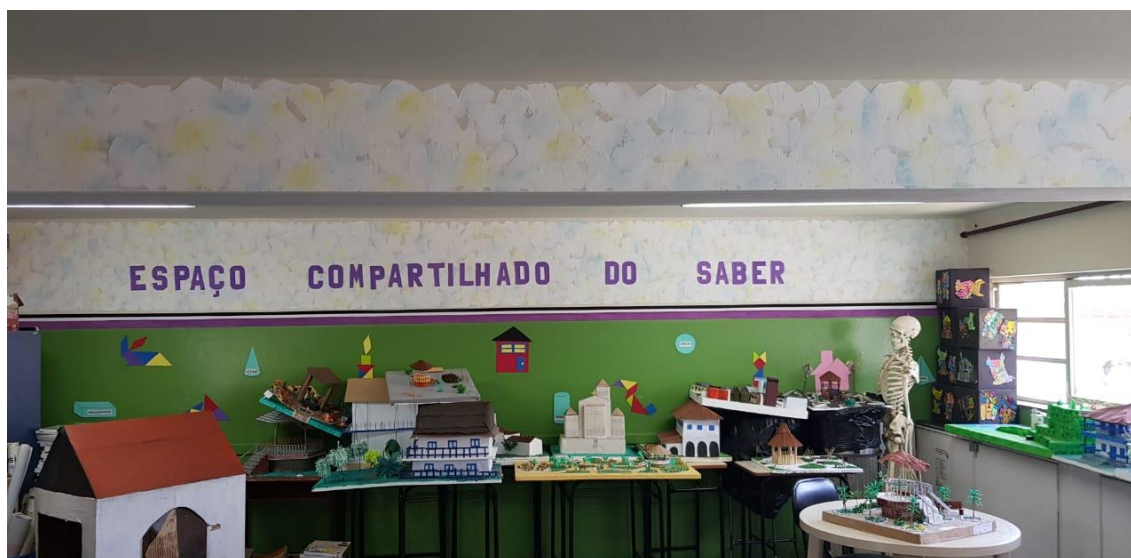
Fonte: Os Autores (2018).

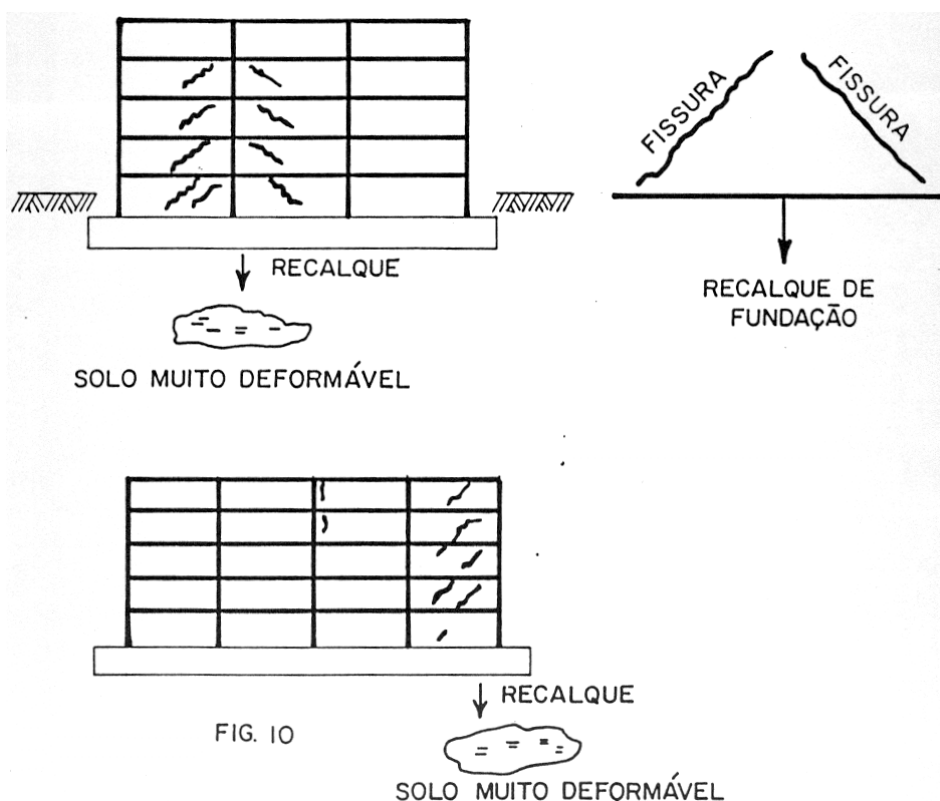
Fonte: Thomaz (1980).

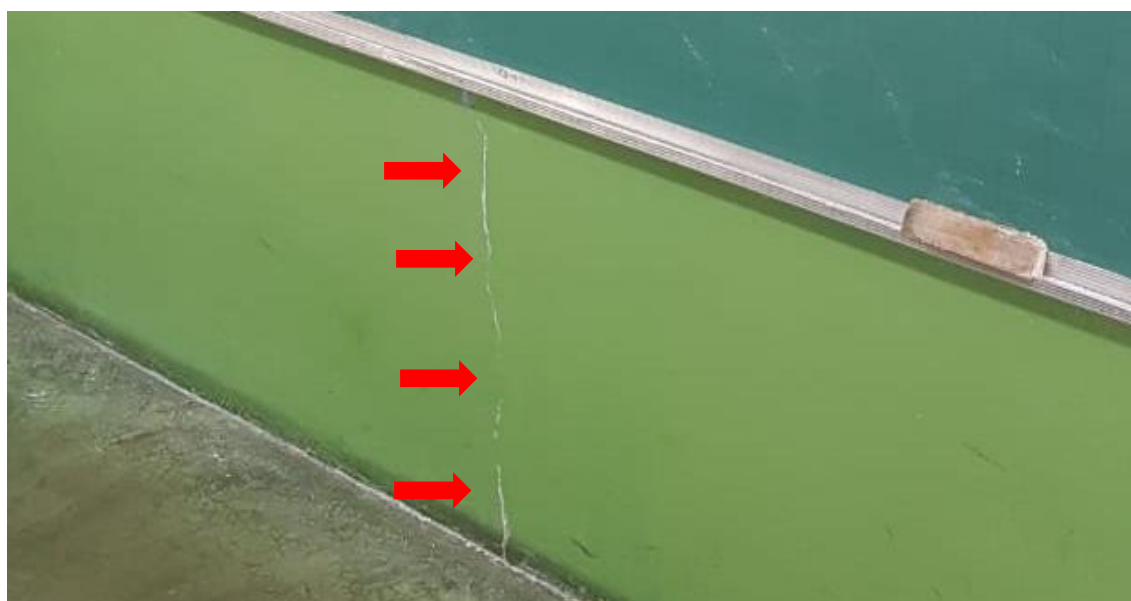
Fonte: Os Autores (2018)

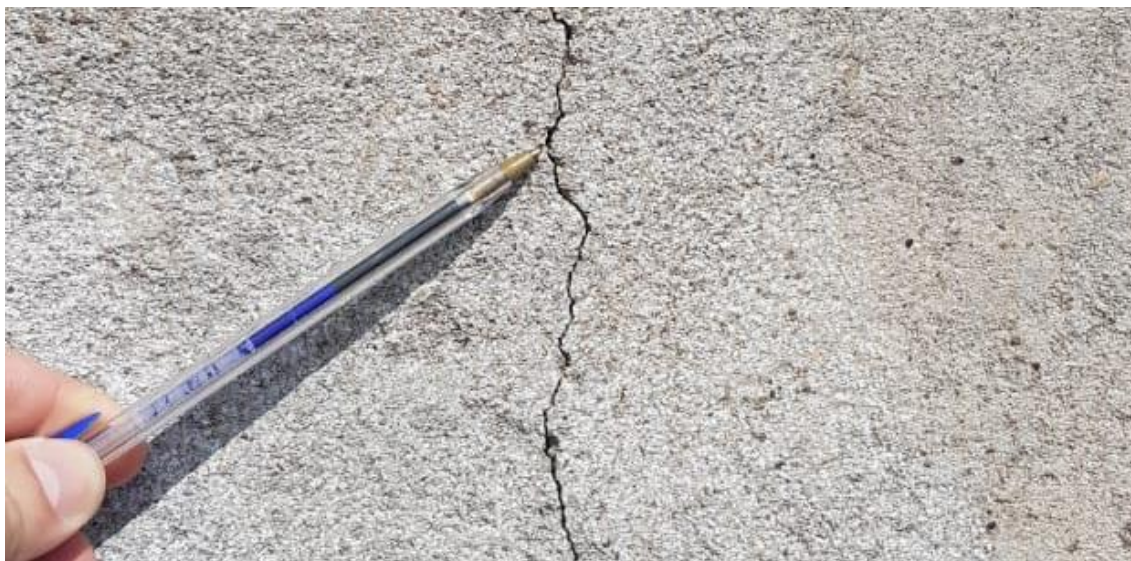
Fonte: Os Autores (2018)

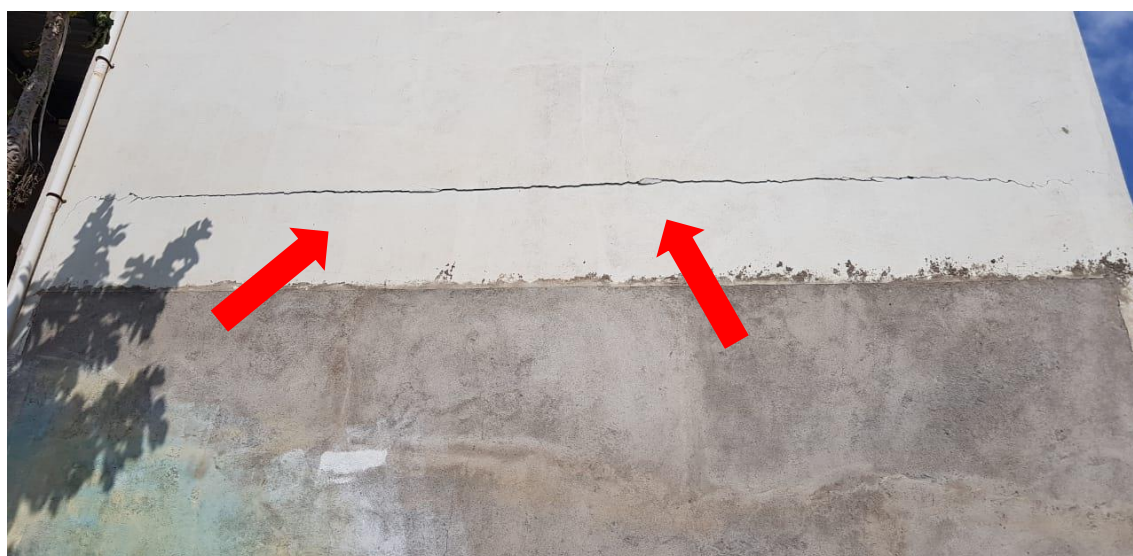
Fonte: Os Autores (2018)

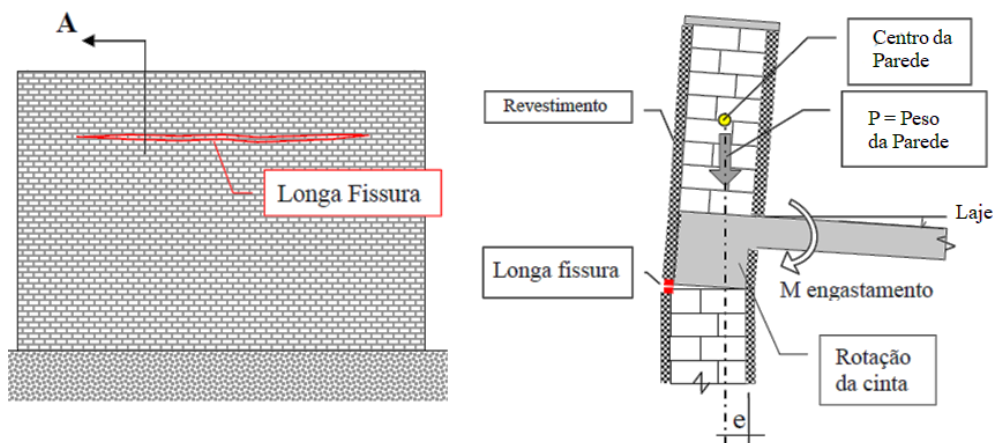
Fonte: Marcelli (2007).

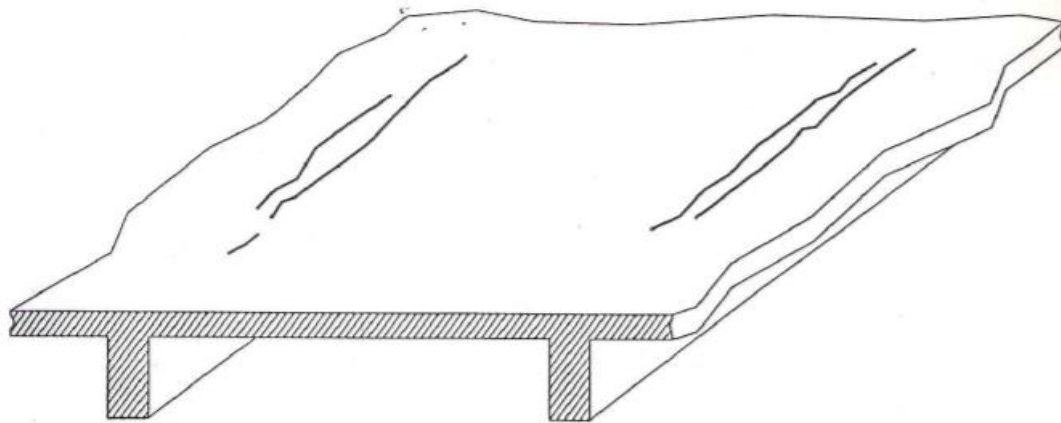
Fonte: Marcelli (2007).
