Conservación preventiva de documentos fotográficos con valor patrimonial

Preventive conservation of photographic documents with heritage value

Descripción propuesta: PAZ ENRIQUE, Luis Ernesto; SOL LORENZO, Beatriz del, 2017. Conservación preventiva de documentos fotográficos con valor patrimonial. *Métodos de Información*, 8(14), pp. 89-109.

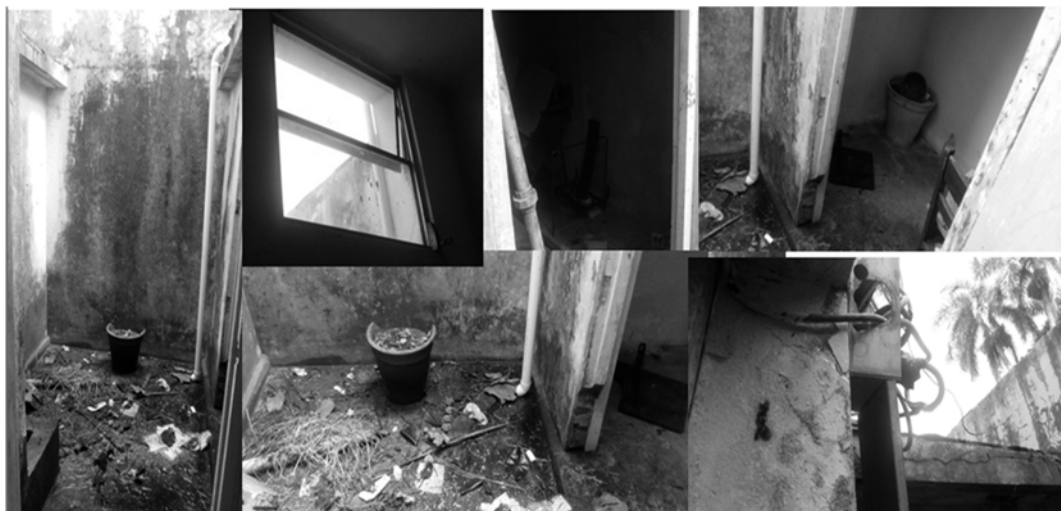
Atendiendo a la variable: depósito, el archivo cuenta dos locales pequeños y uno más grande que es donde están almacenado los documentos. El local se inunda ante la presencia de lluvias medias y grandes. El local presenta una ventana de cristal con marco metálico donde se observa la entrada de vegetación. El local presenta una salida a los otros dos más pequeños. En el acceso a estos locales se evidencia constantes caídas de agua producto a una turbina para el almacenamiento de agua en los pisos superiores. Se identifica una tubería de agua que atraviesa todo el local, además de peligro de incendio por identificarse redes eléctricas descubiertas y en mal estado.

Se observan manchas en las paredes producto a la humedad, además de un alto grado de hacinamiento de los documentos que no se corresponde con el espacio con que cuenta el archivo. La Ilustración 2 muestra el depósito de documentos y su riesgo al encontrarse en un sótano cuyas paredes están bajo en nivel de la tierra, además de los posibles daños por accidentes.

Ilustración 2. Afectaciones en la sede en donde se encuentran almacenadas las fotografías (fuente: elaboración propia).

1. Hermetizar el local para evitar que la contaminación del ambiente y posibles sustancias como gases, polvo penetren y dañen los documentos. Se debe colocar una barrera de 20 a 25 cm para evitar que entre agua en época de lluvia. Las ventanas deben ser reparadas y las paredes deben ser recubiertas con pintura absorbente.

3. Cerrar el baño de trabajadores para minimizar los daños por HR en los documentos.
4. Se debe eliminar la tubería de agua que atraviesa el local para evitar un accidente. La turbina cercana debe ser cambiada de lugar.

5. Las redes eléctricas en mal estado deben ser reparadas para disminuir el riesgo de incendio. Deben colocarse implementos protectores en cada área donde exista cableado.

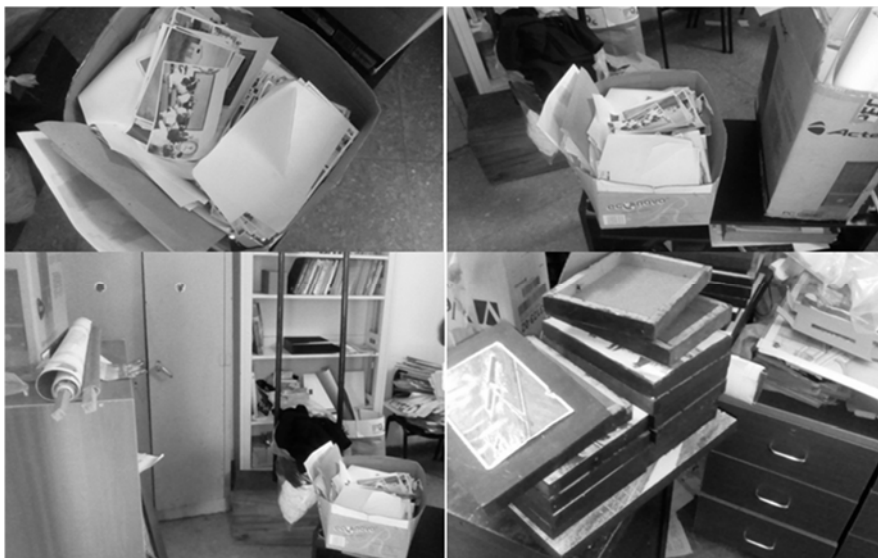
Atendiendo a la variable: mobiliario, se identifica el empleo de 1 estantería ferrosa con presencia de óxido. La mayor parte de la estantería se encuentra sucia. Se identifica que no se posee la cantidad de estantería necesaria para el almacenamiento. Mucha documentación se encuentra en cajas sobre mesas y sillas. Se identifica, además, cuatro estantes de cartón de bagazo; material altamente degradable ante la alta HR y con PH ácido. La estantería empleada para el almacenamiento se muestra en la Ilustración 3.

Ilustración 3. Estantería empleada para el almacenamiento de los materiales fotográficos (fuente: elaboración propia).

7. Se propone un cambio de mobiliario para almacenar las fuentes. Las fotografías se deben colocar individualmente en crucetas de papel libre de ácido y estas en sobre o estuche de la misma calidad. Los sobres se colocarán verticales en cajas con calidad de archivos organizados por colecciones. Las cajas o contenedores se ubicarán en un armario metálico. La estantería metálica a adquirir deberá estar separada 25 cm de la pared y 50 cm del suelo y estar recubierta con un barniz protector con PH neutro.

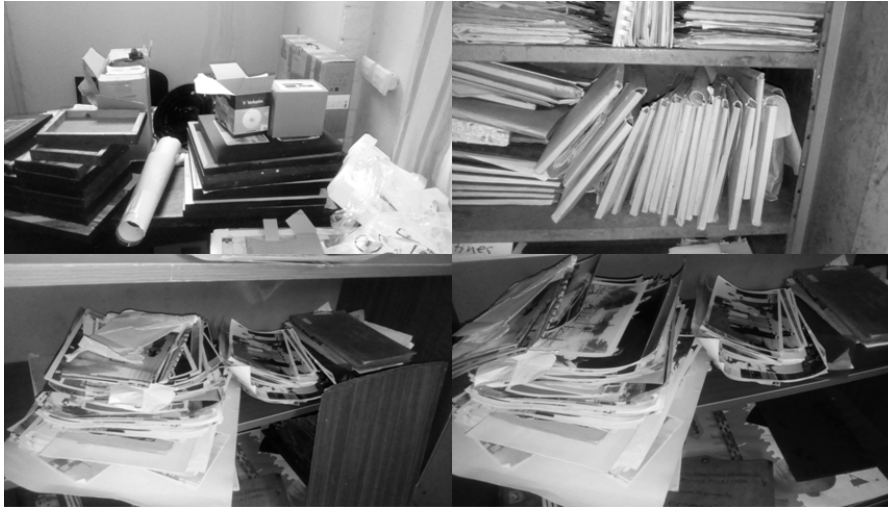
Se puede establecer que las colecciones de documentos carecen de ser procesados según las normas y procedimientos internacionales para el análisis documental. El criterio anterior provoca mayor manipulación de los documentos y por tanto mayor deterioro. La antigüedad de la documentación data desde años antes de la fundación de la universidad en 1952 hasta la actualidad. Las fechas extremas son desde el 1948 hasta el 2016. Toda la fotografía que se conserva de tipo analógica obtenida por los procesos de develado tradicionales. Se evidencia mala práctica en el almacenamiento de los documentos en casi la totalidad de las fuentes. Las condiciones del almacenamiento se muestran en la Ilustración 4.

Ilustración 4. Malas prácticas de almacenamiento en el depósito (fuente: elaboración propia).

Los principios clásicos de la conservación establecen que se deben conservar los documentos en su formato original como: documentos con valor legal o probatorio: libros raros y valiosos, manuscritos originales, documentos con valor estético, documentos cuyo formato facilite la investigación (mapas, planos, plegables, documentos de gran tamaño en general) (León, 2006). En los últimos años las investigaciones sobre conservación de documentos

24. Elaborar y mantener actualizada la ficha de conservación de la documentación.
 25. Procesar todos los fondos fotográficos para favorecer la rápida recuperación de los mismos y evitar la manipulación innecesaria.

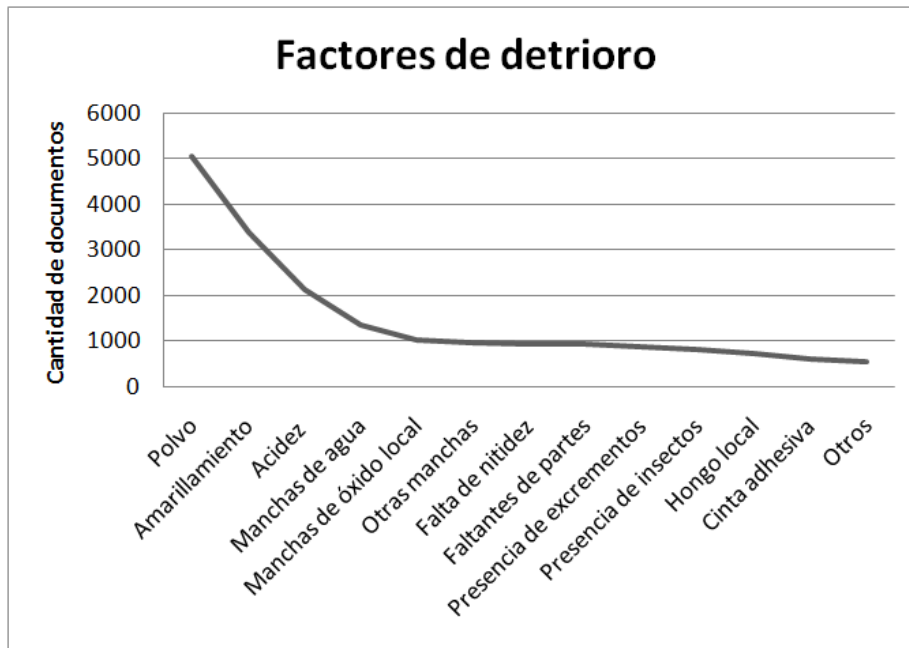
La Tabla de parámetros se realiza a partir de las abreviaturas reflejadas en la **¡Error! No se encuentra el origen de la referencia.**, provenientes del Programa Diagnos y Fotodiagnos del Instituto de Historia de Cuba. El procesamiento estadístico permitió sistematizar varios aspectos de la documentación. Se identifican varios factores de deterioro, que pueden observarse en la Ilustración 5.

Ilustración 5. Factores de deterioro identificados en las colecciones fotográficas (fuente: elaboración propia).

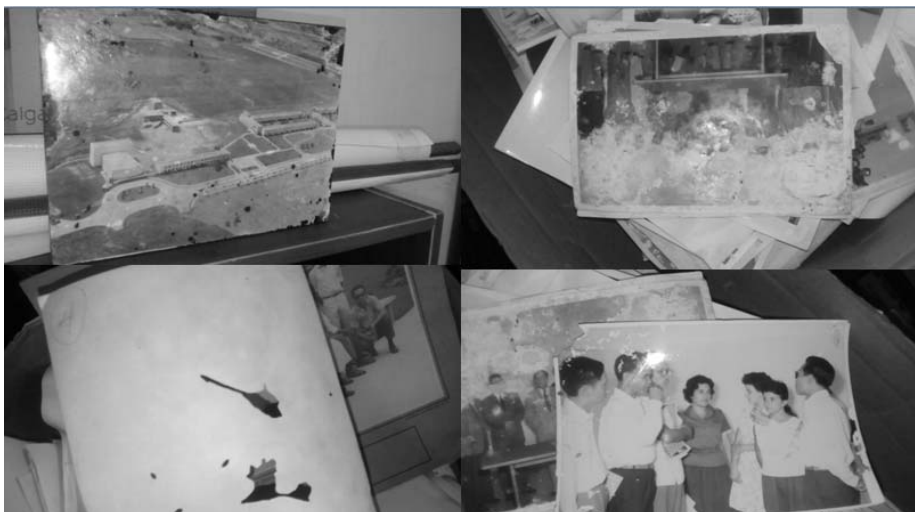
Existen varios factores químicos condicionados por el almacenamiento. Se evidencia la presencia de varias fotografías que se han fusionado entre sí, producto de la HR y de las reacciones químicas del material. Debido a la HR alta y la falta de climatización del local, se observan enzimas gelatinosas en los materiales. Estas enzimas se identifican a partir de que varios documentos, pues están pegajosos y se fusionan con otros. Se observa efecto abrasivo en el material a partir de la alta cantidad de polvo en el local. Se identifican varias fotografías que fueron pegadas en cartón con cola animal, cuestión que favorece la acidez de los documentos y reacciones químicas adversas. Algunas afectaciones a los documentos se muestran en la Ilustración 6.

Ilustración 6. Afectaciones a los documentos (fuente: elaboración propia).

La presencia de excrementos valida la existencia de roedores, factor que se comprueba al verificarse marcas en otras colecciones que atesora la institución. A pesar de las afectaciones descritas, los documentos, en su mayoría pueden consultarse y pueden ser utilizados. La valoración general de la colección es de regular, aunque con las afectaciones detectadas se pronostica que pueda ser malo en un período no mayor de 3 años. La evaluación del estado de conservación de la documentación se observa en la Tabla 3.

9. Atendiendo al control integrado de plagas se debe establecer un sistema de vigilancia para detectar posibles afectaciones de microorganismos que puedan provocar daños a la documentación. Se debe realizar una sistemática revisión de las fuentes documentales con periodicidad mensual y con muestras diferentes, para identificar posibles afectaciones a los documentos por factores biológicos.
