EL SALÓN DEL TANTO MONTA DEL PALACIO EPISCOPAL DE HUESCA: REVISIÓN DE SU ORIGEN Y SU EVOLUCIÓN TRAS SU REAPERTURA

RESUMEN.— Tras más de sesenta años cerrado, el llamado *salón del Tanto Monta* reabrió sus puertas en noviembre de 2017. En este artículo reviso las publicaciones realizadas sobre él en los últimos años para estudiar su origen y su evolución, las distintas obras que a lo largo del tiempo han ido modificando el espacio y las restauraciones más recientes, que han hecho posible su recuperación y su puesta en valor.

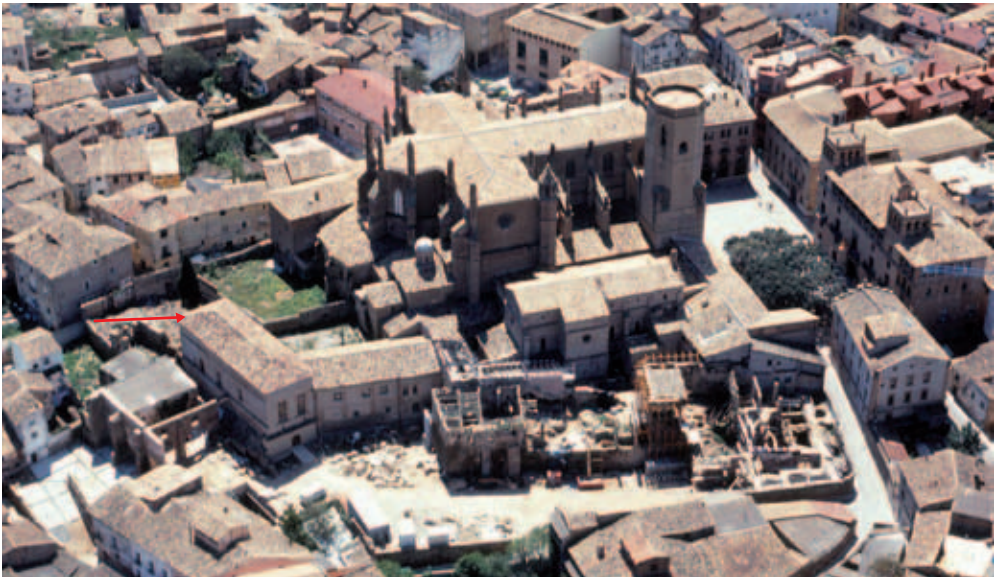
*Entorno de la catedral desde el lado norte, con la ubicación del salón del Tanto Monta.
(Foto: Fernando Alvira Lizano)*

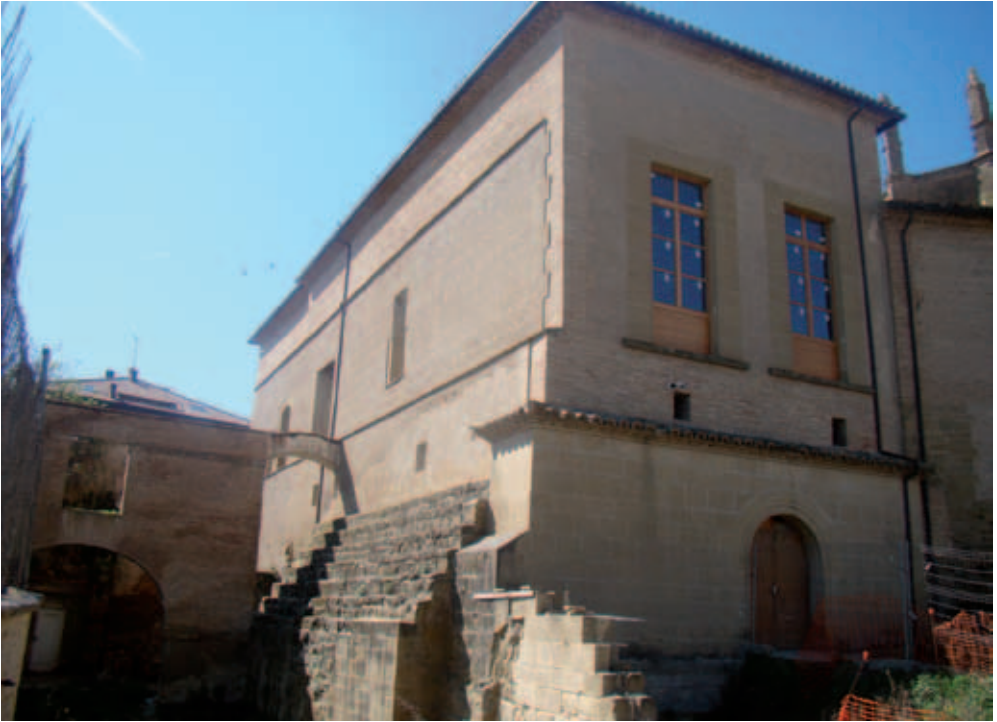
*Exterior del módulo formado por la cilla y el salón del Tanto Monta.
(Foto: Museo Diocesano de Huesca)*

El conocido como *Tanto Monta* es un gran salón levantado tras la cabecera de la catedral de Huesca que constituye el ámbito más amplio y noble del palacio episcopal. De planta rectangular, está construido sobre un zócalo de piedra sillar, con muros de tapial reforzado con cadenas de ladrillos en las aristas y otros colocados, a modo de cadenas de refuerzo, en líneas intercaladas horizontales dentro del tapial. Sus dimensiones tras la última restauración son 26,6 metros de largo, 8 de ancho y 10 de alto. Como veremos, hay cierta discrepancia en cuanto a las medidas originales de la sala. El salón se levantó sobre una sala inferior, denominada *cilla* o *cellero* ('almacén, bodega'), construida en ángulo con otra de similar arquitectura.

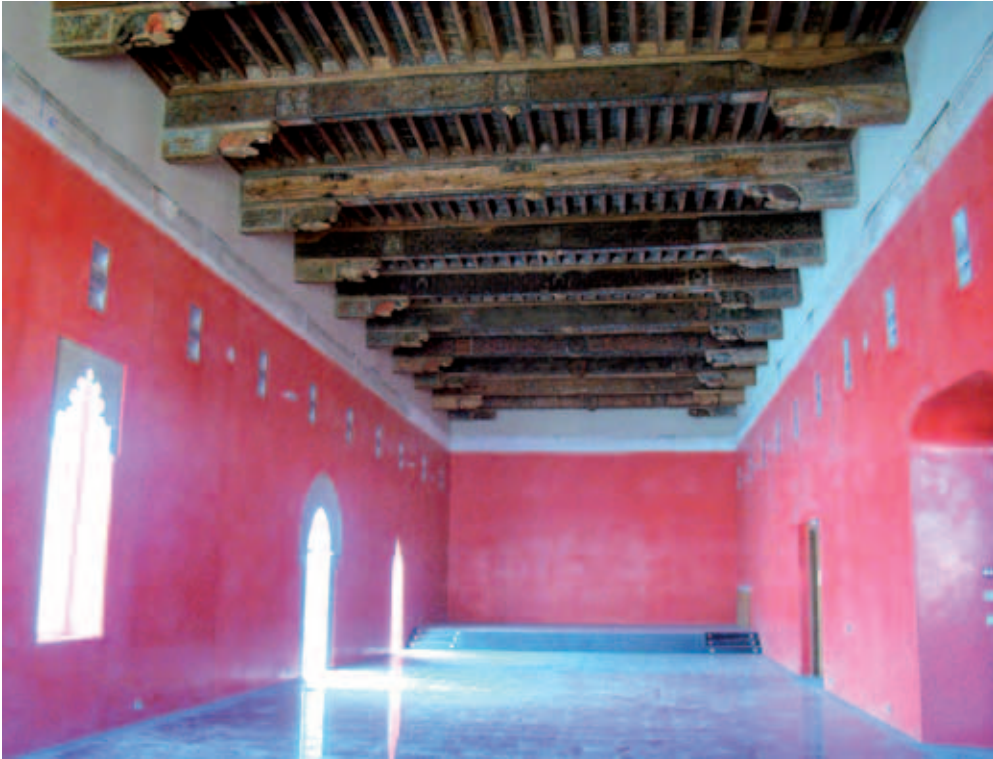
*Interior del salón con sus vanos abiertos en los muros largos.
(Foto: Museo Diocesano de Huesca)*

El salón posee tres ventanales. Dos de ellos, de grandes dimensiones, están situados en el muro norte y en origen, según Antonio Naval,¹ fueron de trazado gótico,

pero hoy, tras varias modificaciones, se presentan adintelados. El tercero se abre en el muro oriental en arco polilobulado.

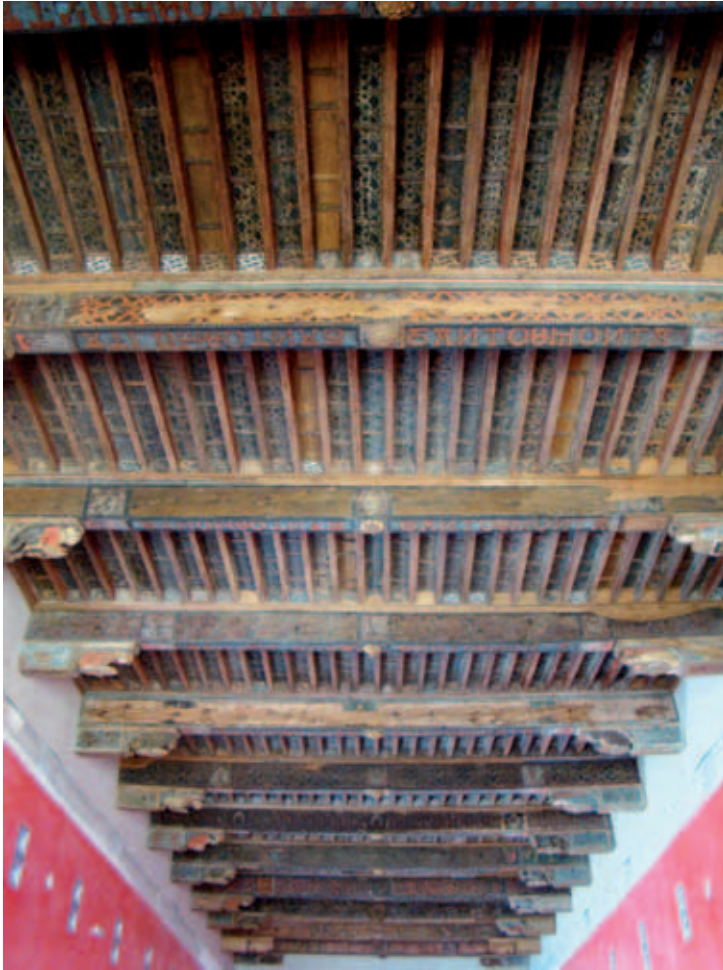
Vista general del alfarje. (Foto: Museo Diocesano de Huesca)

Efectivamente, lo que hace singular a este espacio es su gran techumbre de madera policromada. Se trata de un forjado tipo alfarje formado, tras su recuperación, por doce jácenas más media de cierre,⁴ adosada al muro norte del salón, de 8 metros de longitud. Cada jácena apoya en una pareja de canes dispuestos en los extremos de los muros largos; esto hace un total veinte canes (dos de ellos se encontraban perdidos y han tenido que ser rehechos por completo en la jácena XII) más cuatro de cierre en las vigas adosadas a los muros norte y sur. Las jácenas forman doce calles, cada una con unas veintinueve o treinta jaldetas en cuyos extremos se insertan tabicas. Sobre estas jaldetas se disponen cuatro cintas con sus correspondientes saetinos y encima la tablazón de cierre.

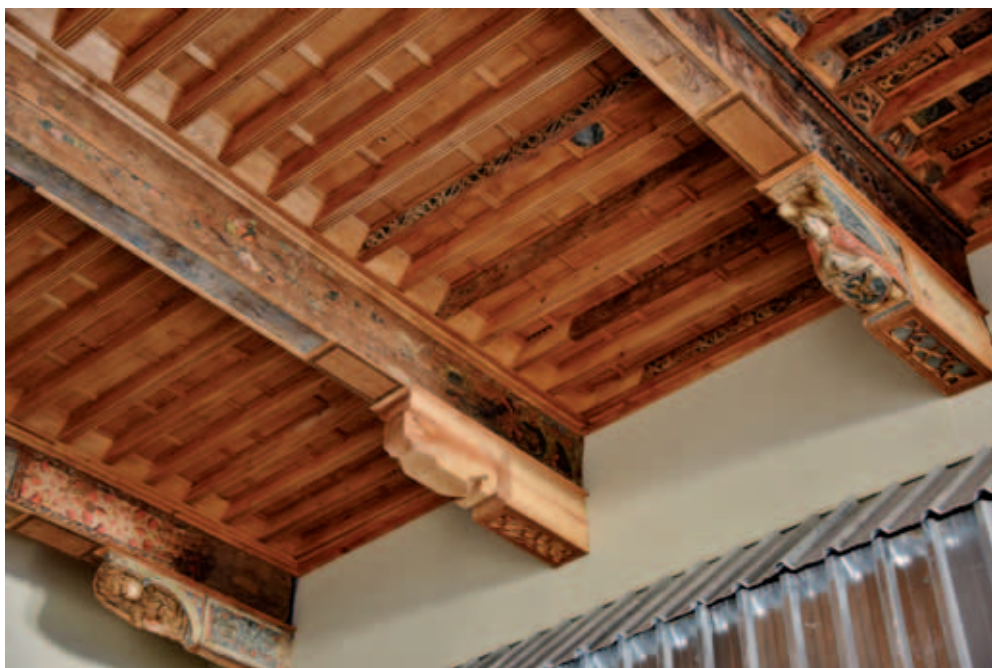
Tablazón y canes rehechos en el extremo sur del salón. (Foto: Museo Diocesano de Huesca)

pudo realizar esta obra, en la que se debieron de desmontar dos calles y su tablazón. En la restauración esta zona ha sido reintegrada al salón y se han recuperado dos jácenas desmontadas (XII y XIII) y dos canes originales; otros dos se han tenido que rehacer por completo.

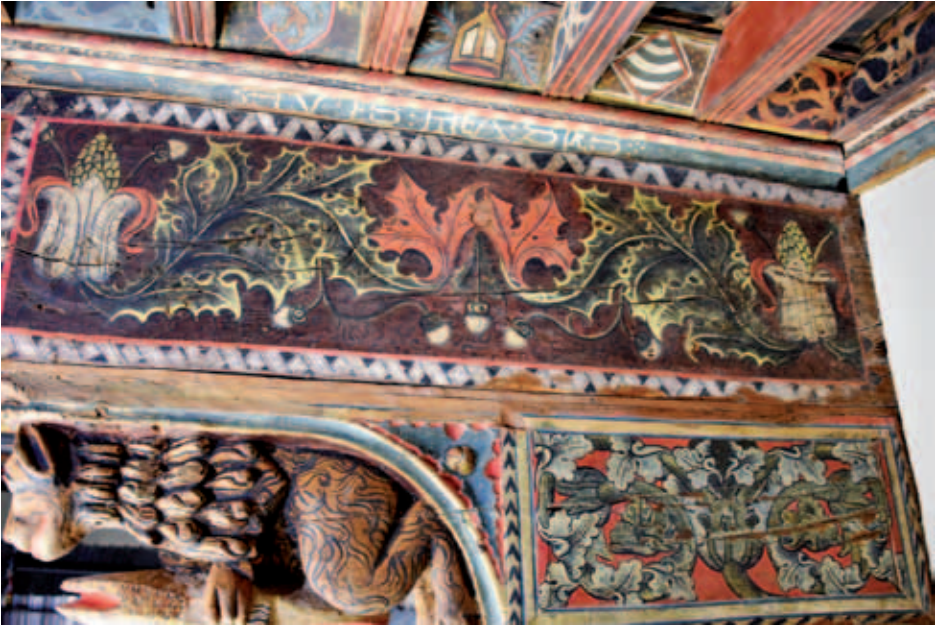
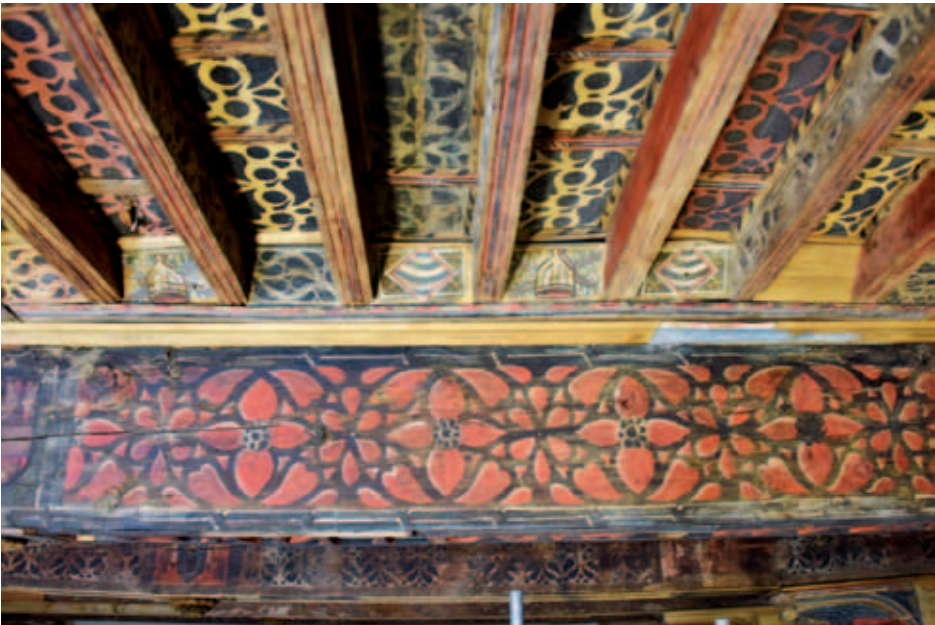
*Motivos decorativos, geométricos y naturalistas en jácenas y tablazón.
(Foto: Museo Diocesano de Huesca)*

La calidad artística de las policromías es ciertamente irregular. El color se conserva en mejores condiciones en algunas vigas, y especialmente en los laterales de los canes, algunos decorados con motivos vegetales naturalistas de volúmenes carnosos en hojas, cogollos y roleos vegetales. La decoración de la tablazón y los frentes de algunas vigas, realizada a partir de un aplantillado de tracería gótica sencilla, es, sin embargo, más tosca.

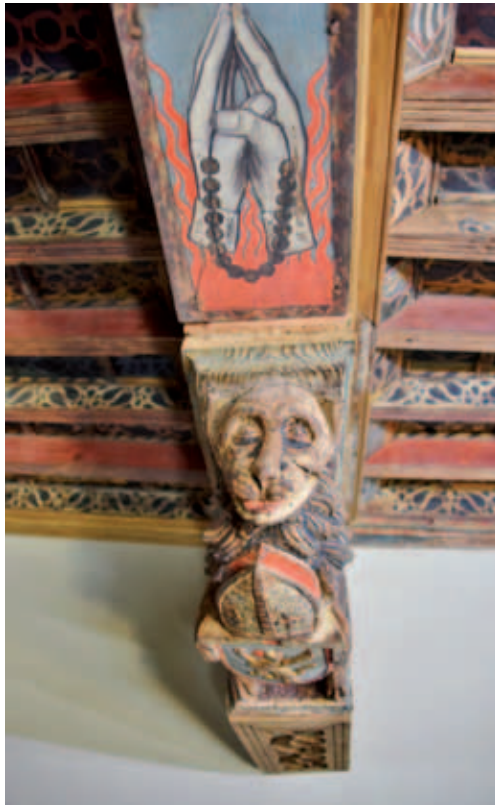
Escudo del obispo Antón de Espés tallado en uno de los canes y tablilla aplicada a la jácena con unas manos orantes, un rosario y llamas, motivo relacionado también con Espés.

En la techumbre destacan los motivos heráldicos y los mote parlantes. El frente de cada viga repite por triplicado el escudo del obispo patrocinador de la obra, Antón de Espés, con un grifo dorado sobre campo azul timbrado con mitra episcopal. El mismo escudo está tallado en los animales y los seres híbridos dispuestos a modo de tenantes en los canes, y además pintado en algunas tabicas. En las tablitas aplicadas en los extremos de las tripas de las jácenas aparece pintado otro motivo relacionado con el obispo y su mote: unas manos orantes que sujetan un rosario de cuentas sobre un fondo de llamas flameantes. Las manos y el rosario de cuentas podrían estar relacionados con la fe, las llamas con la caridad y el propio escudo del obispo Espes (= *Spes*) con la esperanza, la tercera de las virtudes teologales. El mismo motivo se pintó también por triplicado en

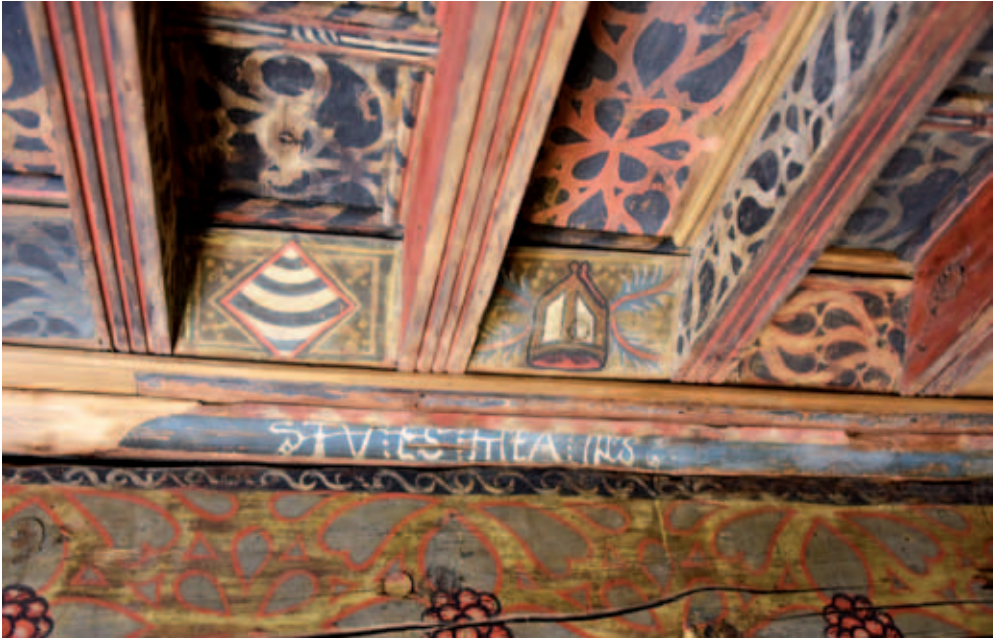
Lema del obispo Espés. (Foto: Museo Diocesano de Huesca)

Completando todo lo anterior, en algunas tocaduras entre vigas y en el papo de uno de los canes se puede ver el lema parlante del obispo: “Tu es mea spes” (‘Tú eres mi esperanza’).

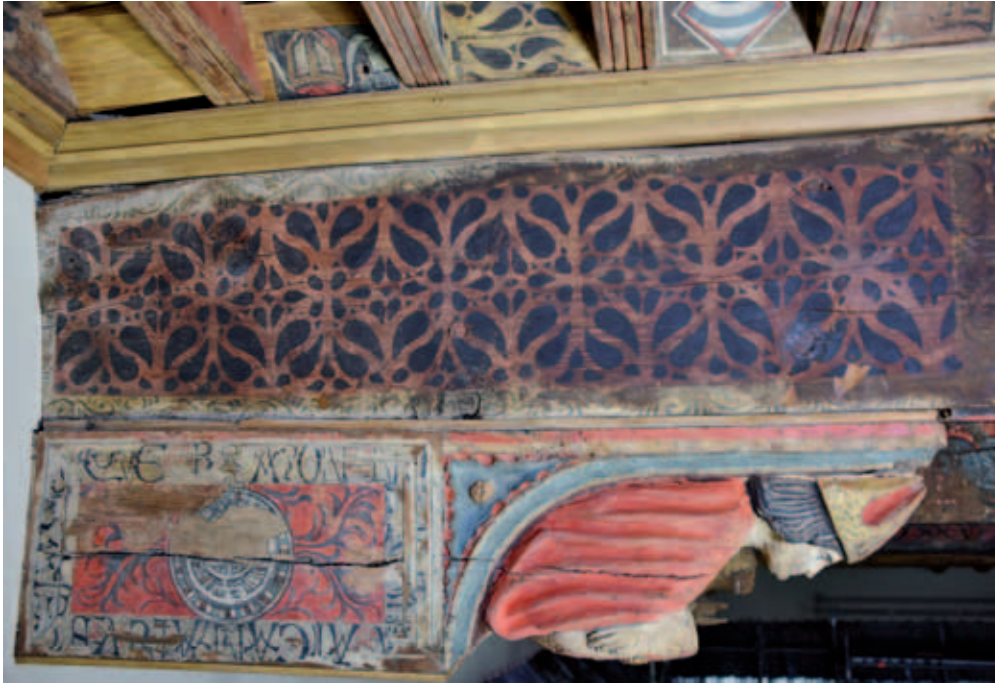
Astrolabio e inscripción en la jácena VIII del muro este. (Foto: Museo Diocesano de Huesca)

En el lateral de uno de los canes (jácena VIII del muro este) se ha conservado una curiosa representación de un astrolabio con una frase alusiva al obispo Espés y a sus expectativas: “Lo que raçón no alcança alcança fe y sperança”, es decir, ‘Lo que razón no alcanza, alcanza fe y esperanza’.⁷

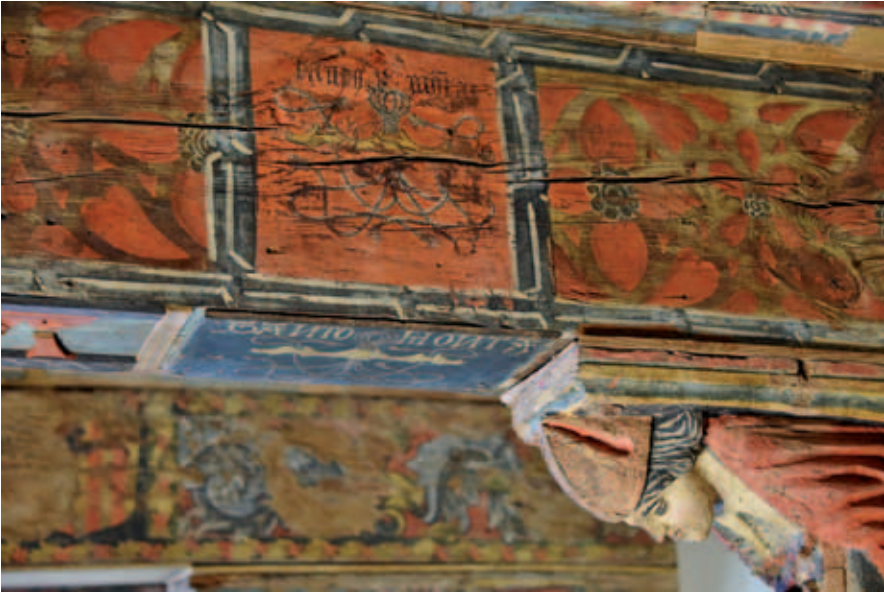
Mote “Tanto monta” pintado en varios puntos del frente de la jácena x, con policromía del siglo xv. (Foto: Museo Diocesano de Huesca)

En los frentes de la jácena X están pintados la divisa y el mote de Fernando el Católico, el yugo con el nudo gordiano cortado y el “Tanto monta” en caracteres góticos sobre fondo rojo, del mismo modo que en los laterales del can este de dicha jácena. Otra versión se aplica en sendas tablitas en ambos extremos de la tripa de la misma viga, en este caso con letras doradas en relieve de yeso sobre fondo negro azulado.⁸ El “Tanto monta”, en caracteres góticos, también está dos veces recortado y pintado de rojo en la tripa de las vigas, colocado a manera de espejo. Estos últimos motes, como veremos más adelante, fueron añadidos en época moderna y no formaban parte de la techumbre original.

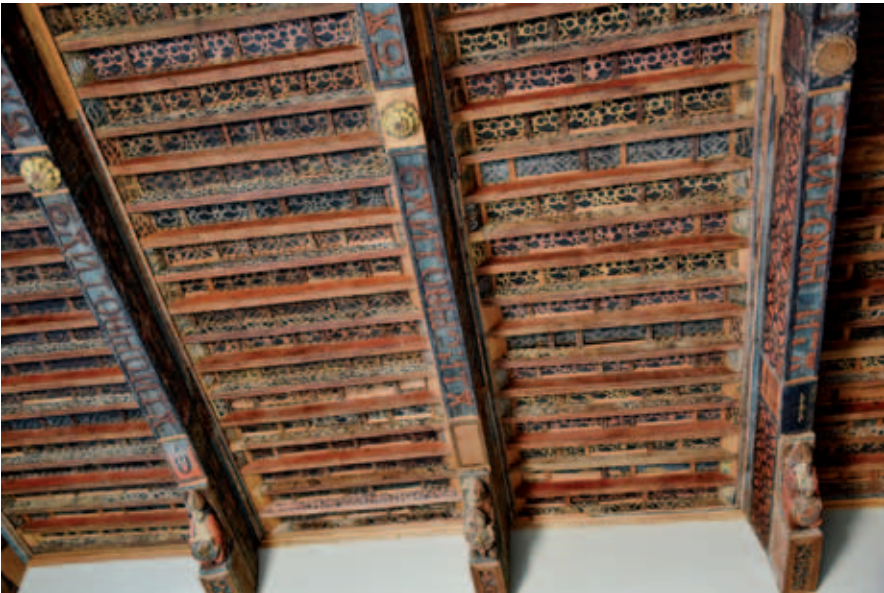
Lema “Tanto monta” recortado y aplicado en la tripa de las jácenas. (Foto: Museo Diocesano de Huesca)

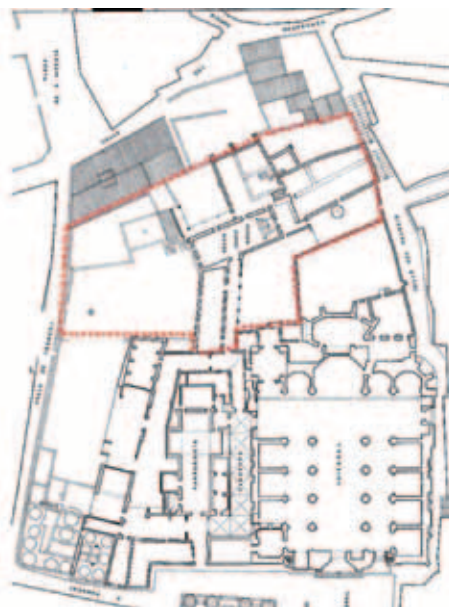
La catedral y su entorno. Las distintas dependencias del palacio episcopal, inscritas en el área punteada, están ubicadas detrás de la cabecera del templo. (Plano: Rafael Zalba, 1976)

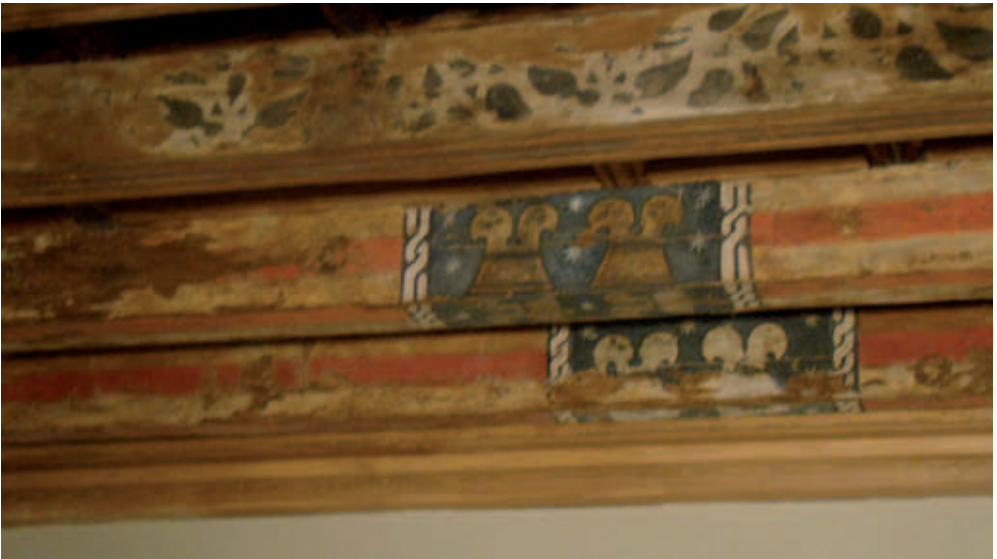
Jaldetas con las rocas doradas sobre fondo azul del escudo del obispo Jaime Sarroca (1273-1290) y laterales con las barras de Aragón. (Foto: Museo Diocesano de Huesca)

La aparición en la techumbre actual de restos de otra más antigua con el escudo del obispo Jaime Sarroca (1273-1290) induce a pensar que a fines del siglo XIII ya

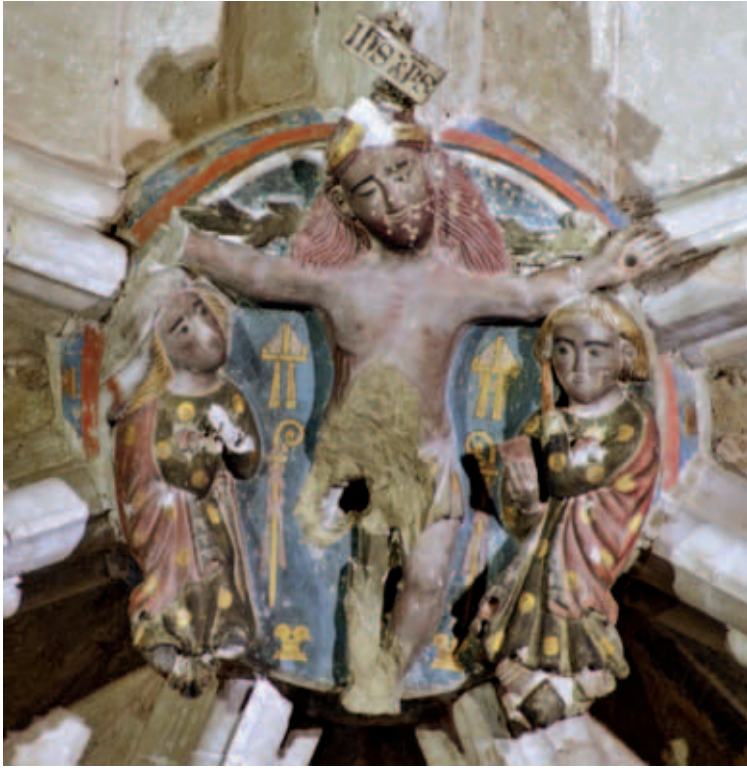
Clave situada sobre el presbiterio de la catedral. En la parte baja se puede ver el escudo del obispo Sarroca, junto a una mitra y un báculo. (Foto: Museo Diocesano de Huesca)

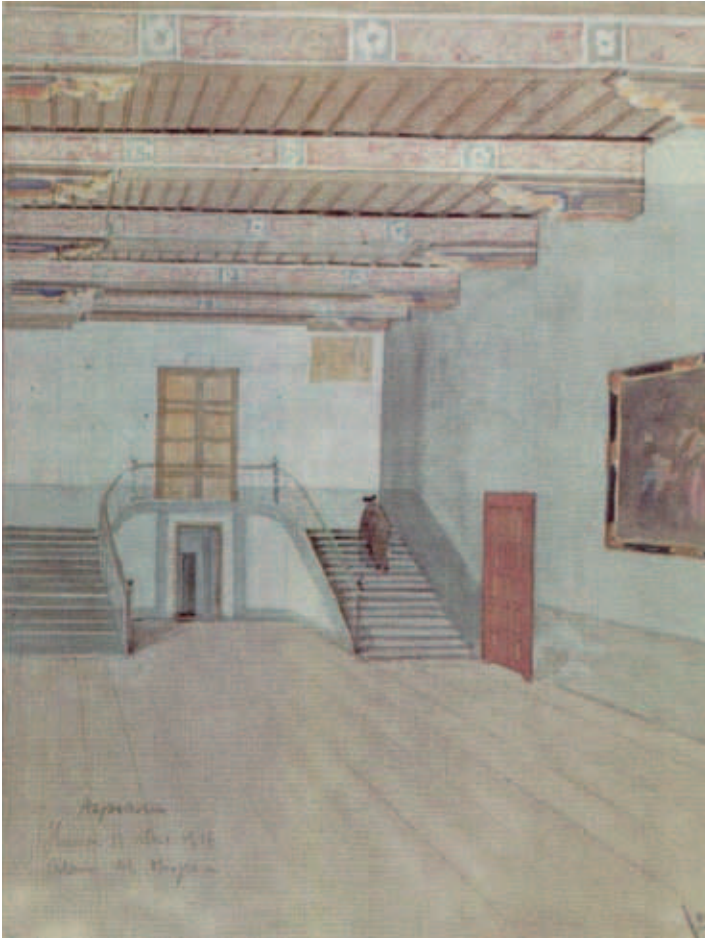
*El salón del Tanto Monta con el escudo del obispo Bardaji
a la derecha del muro donde se instaló la escalera.
Acuarela de Salvador Azpiazu (1914). (Museo de Bellas Artes de Vitoria)*

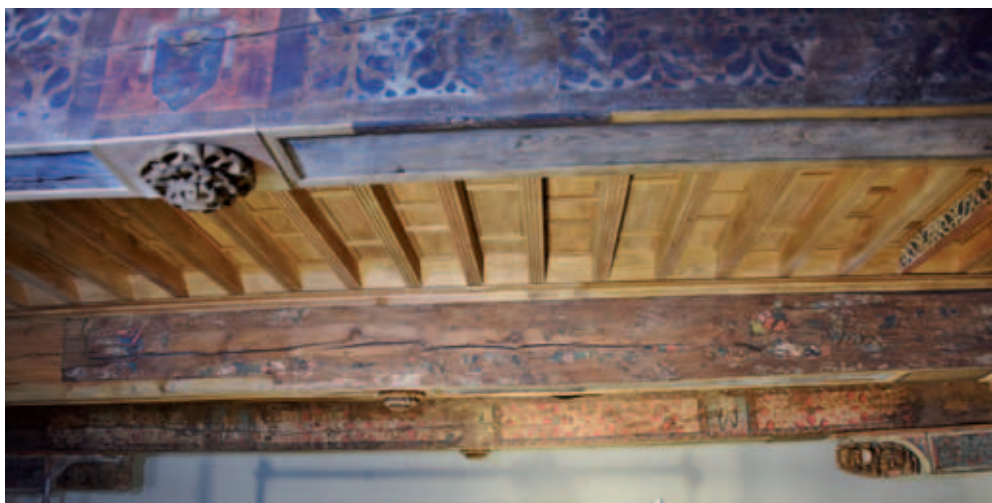
Vista de las últimas vigas recolocadas en la techumbre (XII y XIII). (Foto: Museo Diocesano de Huesca)

Las dos vigas y la pareja de canes hallados en los almacenes del Museo Diocesano, ligados formalmente a la techumbre del Tanto Monta y colocados en ella en la restauración (XII y XIII), pertenecerían, según Naval, a esa segunda sala, donde habrían estado colocadas de forma perpendicular a la techumbre del salón grande. Esta idea quedaría reforzada por el hecho de que en los extremos de una de ellas se aprecia una falta de policromía por haber sido colocada en un espacio más corto.

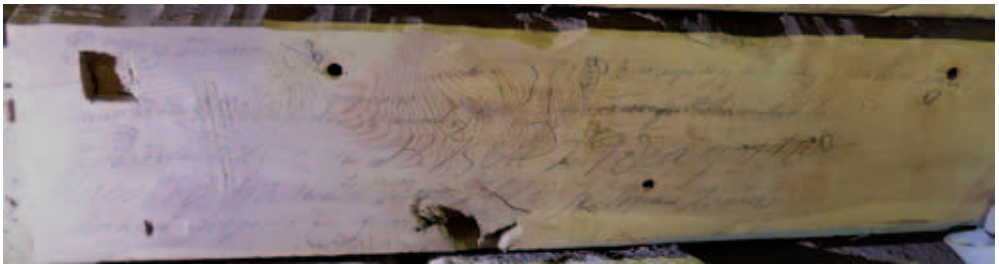
Data de reparación y firmas de albañiles aparecidas en la parte posterior de una tapa usada para recubrir una jácena. (Foto: Museo Diocesano de Huesca)

Como vemos, se trata de un proyecto muy explícito donde se valoran y se calculan todas las intervenciones necesarias y que se acompaña de un detallado presupuesto, así como de un pliego de condiciones facultativas. Las fechas coinciden con las de las firmas de los albañiles halladas durante la última restauración en el reverso de una de las tablas de refuerzo aplicadas a las jácenas: “Lo izo Eusebio López / Vicente Bergua 1875 / Albañiles 28 de agosto del 1875”; “Este remiendo se izo en el 1875 en 27 de agosto / Maestro Francho de [...] / Hildefonso Ramírez / Manuel Gregorio”.²⁹

Se reforzaron las jácenas con tableros de madera de pino de 6 centímetros de grosor por ambos lados y, como especifica el proyecto, debían quedar embutidas en los muros a fin de proporcionarles mayor estabilidad. También fue necesario añadir cuñas en los canchales que presentaban un importante cabeceo; rellenar con yeso los espacios entre tabloncillos,

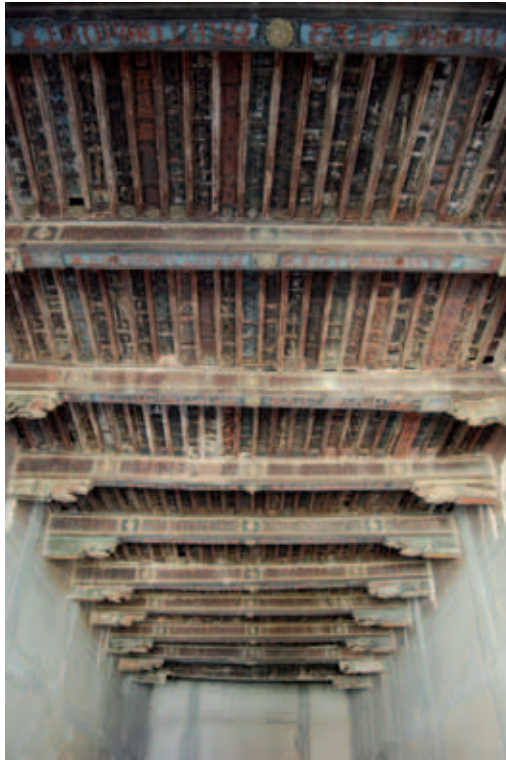
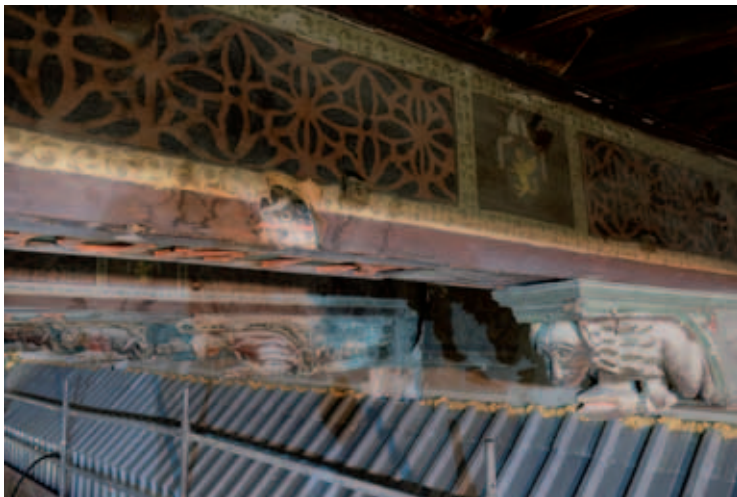
La techumbre antes de su restauración. Vista general y de detalle con las tablas del siglo XIX que reforzaban y chapeaban cada jácena. (Foto: Museo Diocesano de Huesca)

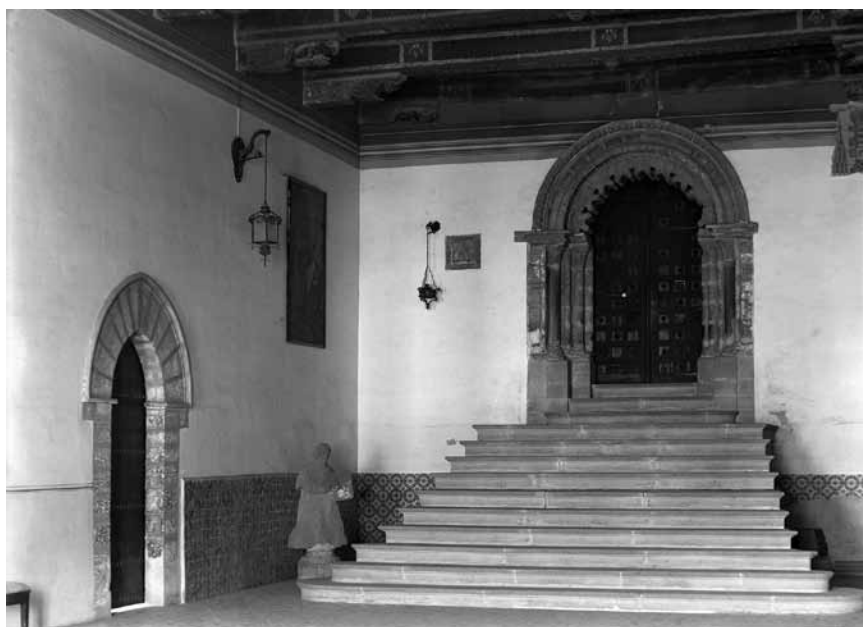
*El salón con la portada románica colocada en el muro sur por el obispo Mateo Colom.
(Fototeca de la Diputación Provincial de Huesca. Foto: Ricardo Compairé)*

Durante el episcopado de fray Mateo Colom y Canals (1923-1934) la sala sufrió otra importante modificación, de la que fue testigo y asesor Ricardo del Arco. Entonces se acondicionó el espacio existente tras el muro sur, se cambió la escalera de doble tramo por otra de uno solo y se realizó el acceso a la estancia reubicando en él una gran portada románica varias veces removida dentro del conjunto episcopal.³⁷

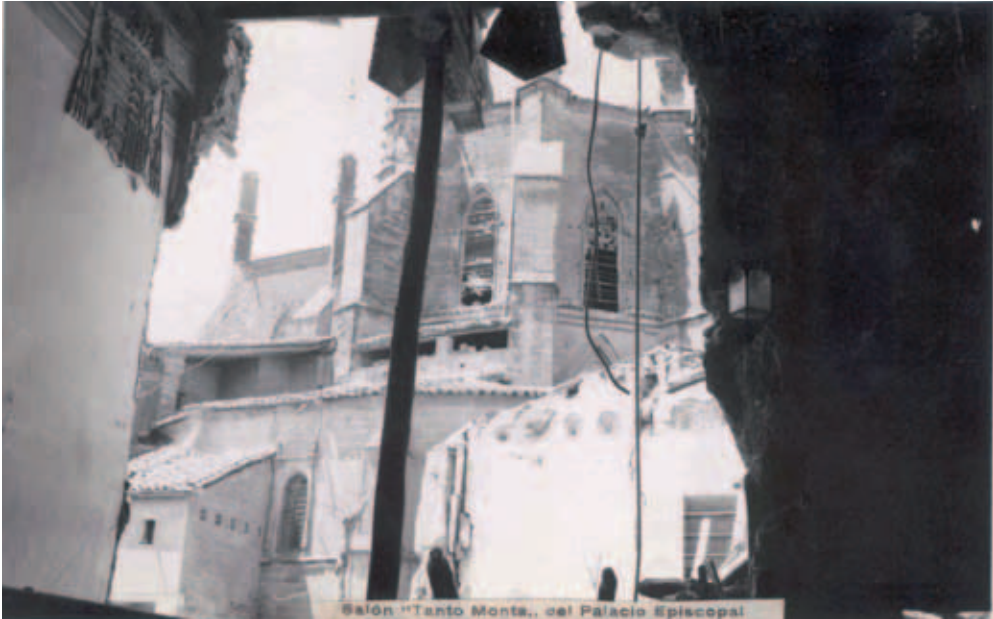
El Tanto Monta tras los bombardeos de la Guerra Civil. (Archivo Diocesano de Huesca)

Durante la Guerra Civil (1936-1939) los bombardeos de la aviación abrieron un importante boquete en la parte meridional del muro oeste del Tanto Monta. Regiones Devastadas intervino de urgencia en 1953 para evitar el avance de la ruina cerrando las heridas dejadas por la contienda. Sin embargo, el palacio episcopal quedó definitivamente clausurado y abandonado en 1954, cuando el obispo Lino Rodrigo de Ruesca (1935-1965), al considerar inhabitable el lugar, trasladó su residencia al seminario conciliar mientras se construía un nuevo palacio en la plaza de la Catedral, frente a la propia seo.

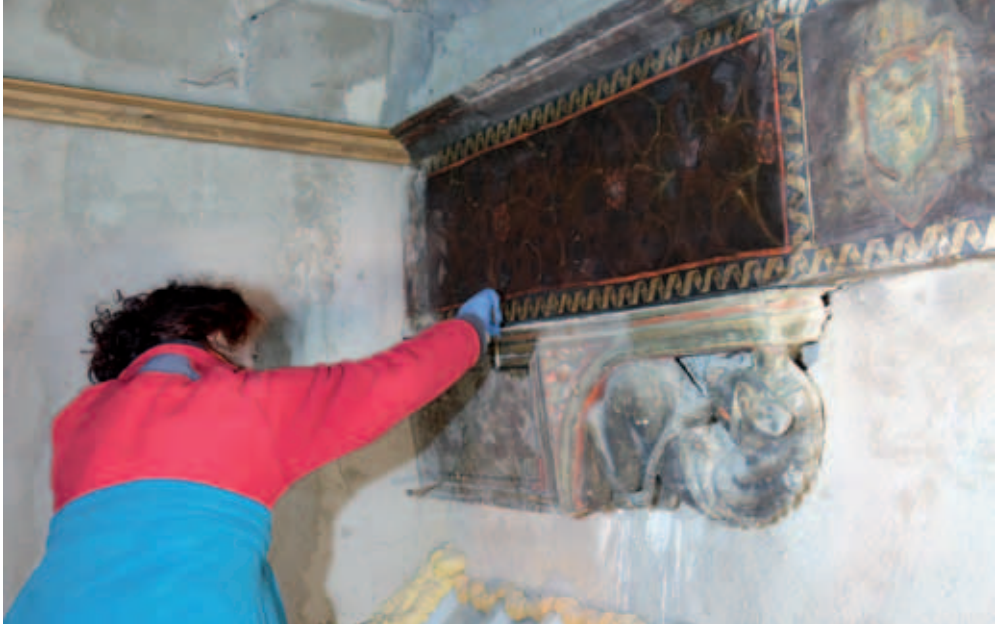
*Restauradora de Rearasa trabajando en la limpieza de policromías.
(Foto: Museo Diocesano de Huesca)*
