LOCALIZADO UN FRONTAL DE ALTAR CON LAS ARMAS DE LOS LASTANOSA EN EL MUSEO DIOCESANO DE HUESCA

Susana VILLACAMPA SANVICENTE*
Blas MATAS SERRANO**

RESUMEN.— En el verano de 2016 se localizó en los almacenes del Museo Diocesano de Huesca un conjunto de azulejos con el escudo de la familia Lastanosa. Tras su restauración en los talleres del mismo museo, se procedió a intentar recomponer el conjunto y se descubrió que formaban lo que con toda probabilidad era un frontal de altar. En este artículo se describe el proceso de restauración y recomposición de la pieza y se propone su posible procedencia y su ubicación original. Asimismo se analizan su iconografía y su simbolismo, relacionados con la eucaristía y con la heráldica utilizada habitualmente por Vincencio Juan de Lastanosa en su capilla de la catedral de Huesca.

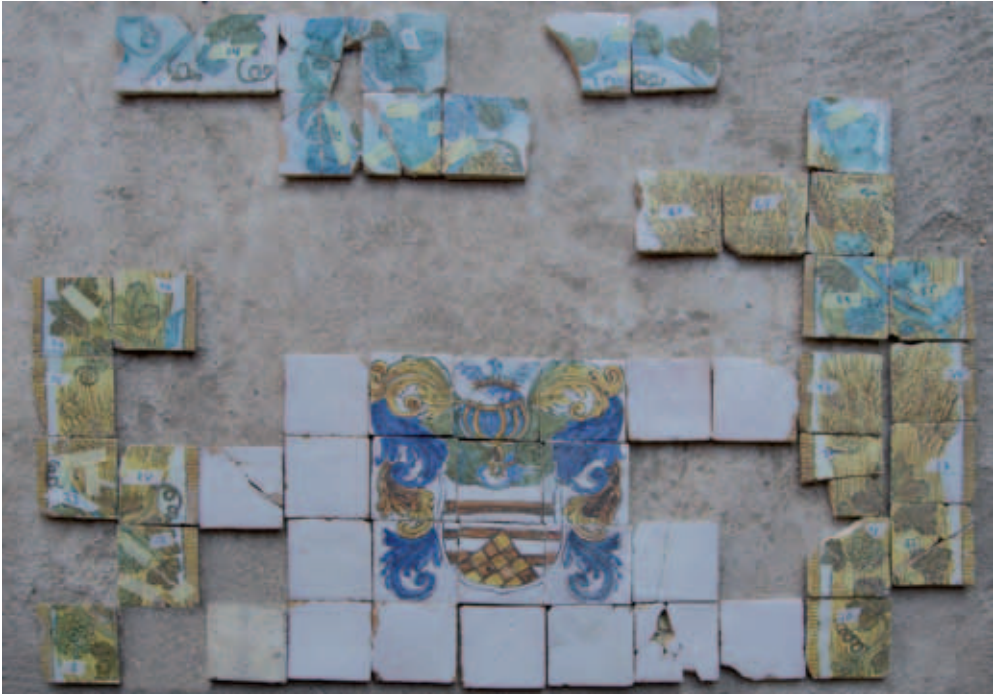
*Aspecto del frontal de altar hallado, con el escudo de los Lastanosa en el centro de la composición.
(Foto: Susana Villacampa Sanvicente y Blas Matas Serrano, 2017)*

o sufrir importantes deterioros durante el proceso de arranque, por lo que serían desechados. El conjunto tendría originalmente unas dimensiones de 108 centímetros de altura y 148,5 de anchura.

Al tratar de componerlo, como si de un puzzle se tratara, descubrimos que el motivo heráldico representado en el centro de la composición era el habitual y conocido escudo del linaje de los Lastanosa, con las tres fajas de gules en campo de plata y cabrio ajedrezado de oro y gules en la punta. El emblema aparece timbrado con un yelmo con celada del que parten lambrequines formados por hojas de acanto en colores azulados y ocre que rodean el escudo, sobre el que se representa la empresa personal de Vincencio Juan de Lastanosa, el ave fénix ardiendo en la hoguera para resurgir de sus cenizas.

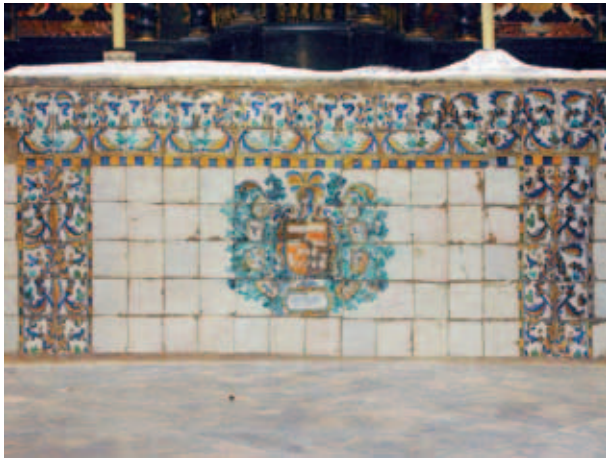
*Altar con frontal de azulejos de la capilla de los Lastanosa de la catedral de Huesca.
(Foto: Susana Villacampa Sanvicente y Blas Matas Serrano, 2017)*

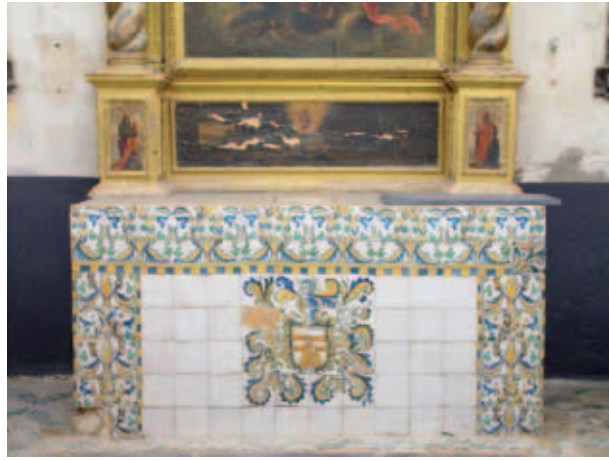
*Altar con frontal de azulejos de la cripta de los Lastanosa de la catedral de Huesca.
(Foto: Susana Villacampa Sanvicente y Blas Matas Serrano, 2017)*

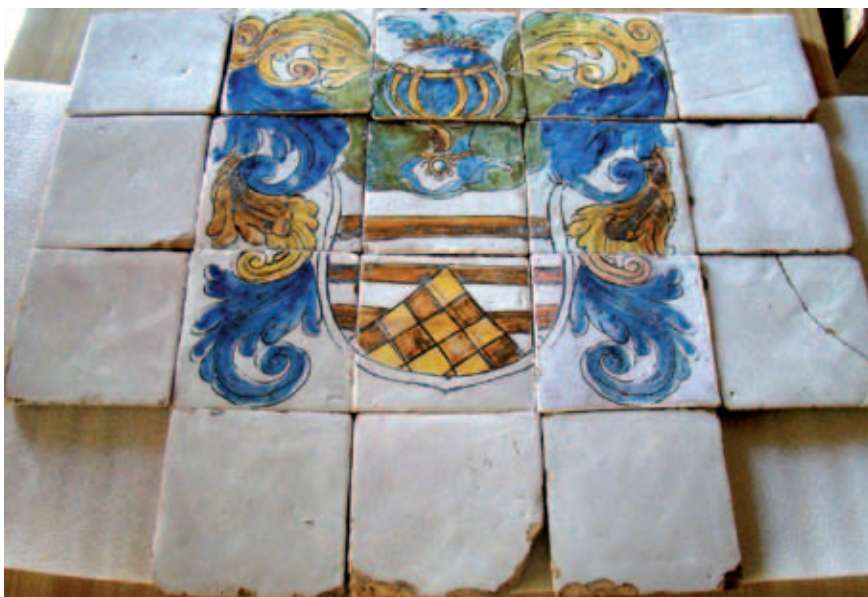
Aspecto de los azulejos que forman el motivo heráldico central del frontal.

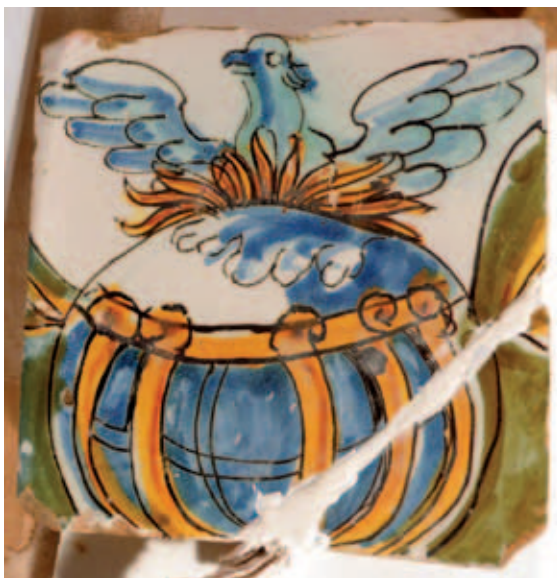
Azulejo con el ave fénix, emblema personal de Vincencio Juan de Lastanosa.

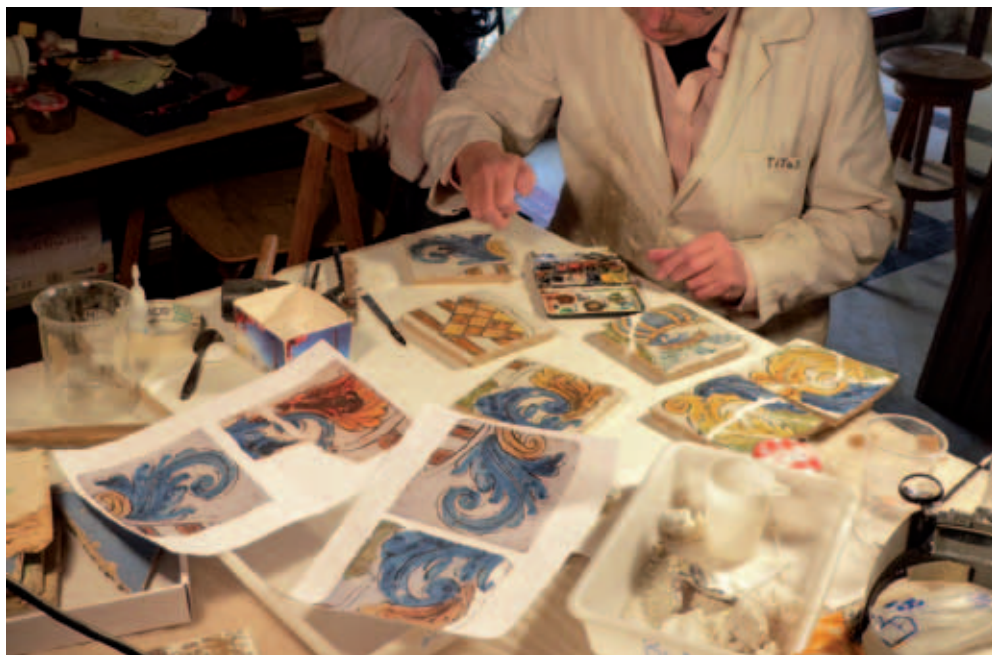
Como hemos señalado, el estado de conservación era irregular y las diferentes piezas de azulejería encontradas presentaban en algunos casos importantes fracturas limpias del soporte, así como pérdidas de volumen considerables. Estas fracturas afectaban sobre todo a la estabilización de la imagen, pero también favorecieron la expulsión de las sales desde el interior del bizcocho. Prácticamente todos los azulejos tenían en el reverso restos del mortero original de agarre que fueron sustraídos durante el proceso de extracción de cada pieza. Todos presentaban gran cantidad de suciedad, tierra adherida sobre la cara esmaltada y depósitos de abundante polvo.

*Proceso de conservación y restauración de la pieza en los talleres del Museo Diocesano de Huesca.
(Foto: Susana Villacampa Sanvicente y Blas Matas Serrano, 2017)*

Los trabajos realizados han afectado únicamente a los azulejos que presentan el motivo heráldico central y que van a ser objeto de exposición. El proceso ha consistido en una primera consolidación de cada pieza tanto en el bizcocho como en la zona esmaltada a base de un tratamiento que supone la impregnación de cada pieza con resina acrílica. A continuación se llevó a cabo una limpieza manual en seco con un cincel de pequeño formato con el fin de eliminar los restos de estuco y mortero de los reversos, para acabar con un cepillado suave de estos. En los anversos esmaltados se procedió a la limpieza y la eliminación de restos de tierra y polvo a través de métodos físicos como el cepillado y la limpieza acuosa. La suciedad adherida se eliminó, tras el estudio y las pruebas necesarias en el estrato, con empacos y una limpieza detallada mediante hisopo de agua-alcohol al 50%. Se eliminaron igualmente las sales cristalizadas en la superficie.

La estabilización física de las piezas cerámicas fracturadas se llevó a cabo mediante la unión de fragmentos con resina acrílica o cianocrilato. Para restituir las pequeñas pérdidas de volumen y soporte se realizó un mortero con dos partes de cal apagada y tres de polvo de mármol, se humedeció la zona y se aplicó el mortero, dejando fraguar el carbonato cálcico. Se trata de una materia afín a la obra que no impide su porosidad, no altera irreversiblemente la pieza y le da la estabilidad física que se desea. Por último, se rellenaron las lagunas de color procediendo a su reintegración cromática con pigmentos Gamblin®.

Caso aparte merece la solución dada para el azulejo faltante en la esquina inferior derecha, que se ha rehecho íntegramente mediante una original propuesta que ha conseguido devolverle al conjunto su aspecto original y hacerlo legible. Sobre una pieza cerámica realizada con las mismas proporciones que el resto, se fijó una lámina de papel *transfer* para tejidos en impresora de chorro de tinta y se hizo una reproducción de la baldosa inferior izquierda, una vez invertida la imagen y a un tono menor con el fin de posibilitar su discernimiento como no original.

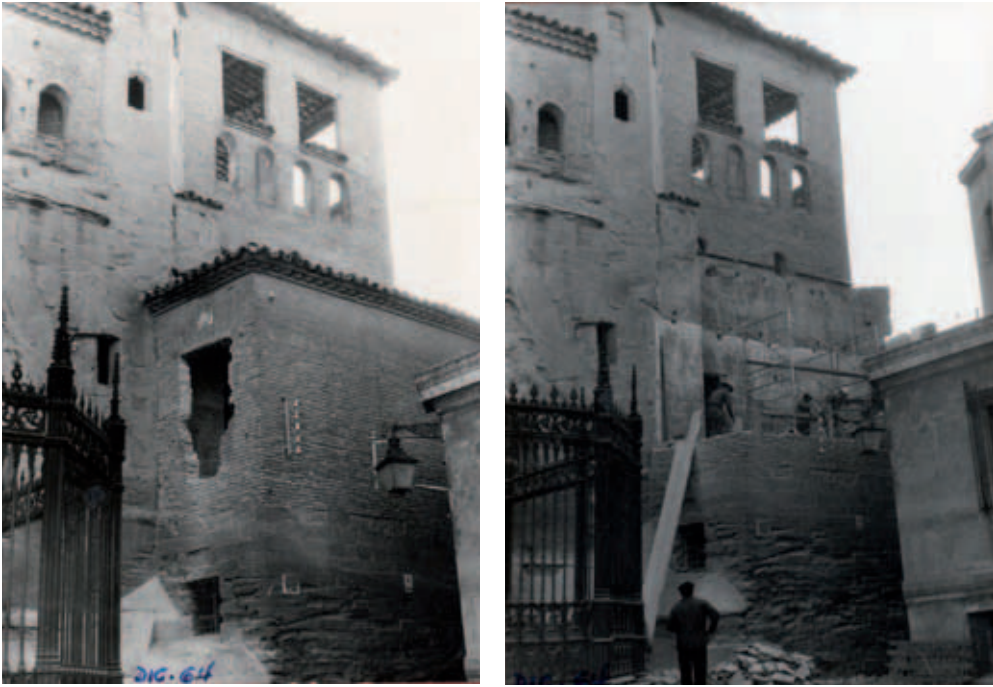
Imágenes tomadas durante el desmontaje y la demolición de la sacristía de la capilla de los Lastanosa, en el exterior de la catedral. (Archivo General de la Administración)

han sido localizadas en distintos emplazamientos dentro y fuera de Huesca. Las imágenes de esa demolición¹² nos hacen pensar en un desmontaje más o menos cuidadoso que debió de suponer un intento de preservar algunas de las piezas que todavía se conservaban en su interior, como es el caso del frontal descrito, que se guardó en cajas y se almacenó en las bodegas de la casa de los canónigos, quizás a la espera de que un día se pudiera rehacer y recolocar en otro lugar.

¹² Aportamos fotografías tomadas durante el proceso de desmontaje procedentes del Archivo General de la Administración, que aparecen en una ficha siglada como 192-Huesca-Catedral/DGA-577/37, signatura 51/11950.
