## **Aproveitamento do resíduo do beneficiamento de rocha ornamental em ladrilho hidráulico piso tátil**

### **Utilization of residue from the processing of ornamental rock in hydraulic tile tactile floor**

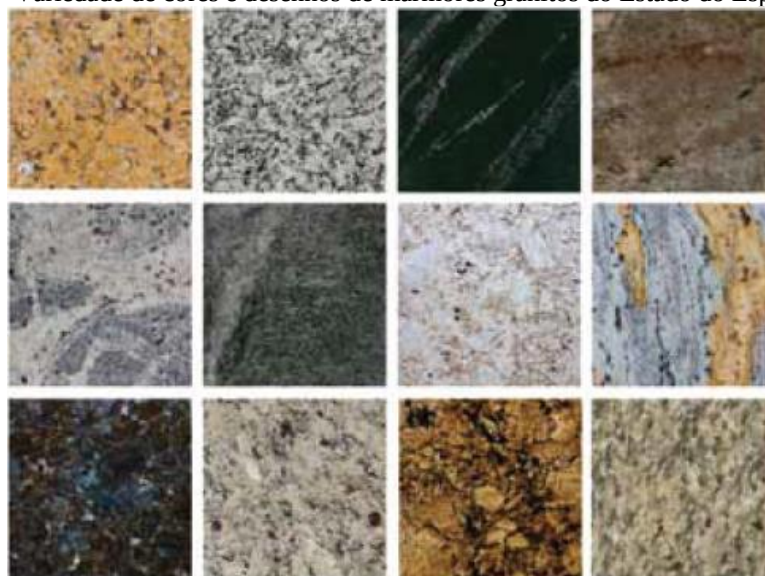
O beneficiamento de rochas ornamentais refere-se ao desdobramento de materiais brutos, extraídos nas pedreiras geralmente em forma de blocos. Os blocos são beneficiados, sobretudo através da serragem (processo de corte) em chapas, por teares, para posterior acabamento e esquadrejamento até sua dimensão final. Na Figura 1 pode-se observar exemplos de granitos encontrados no Espírito Santo.

Figura 1 - Variedade de cores e desenhos de mármores granitos do Estado do Espírito Santo

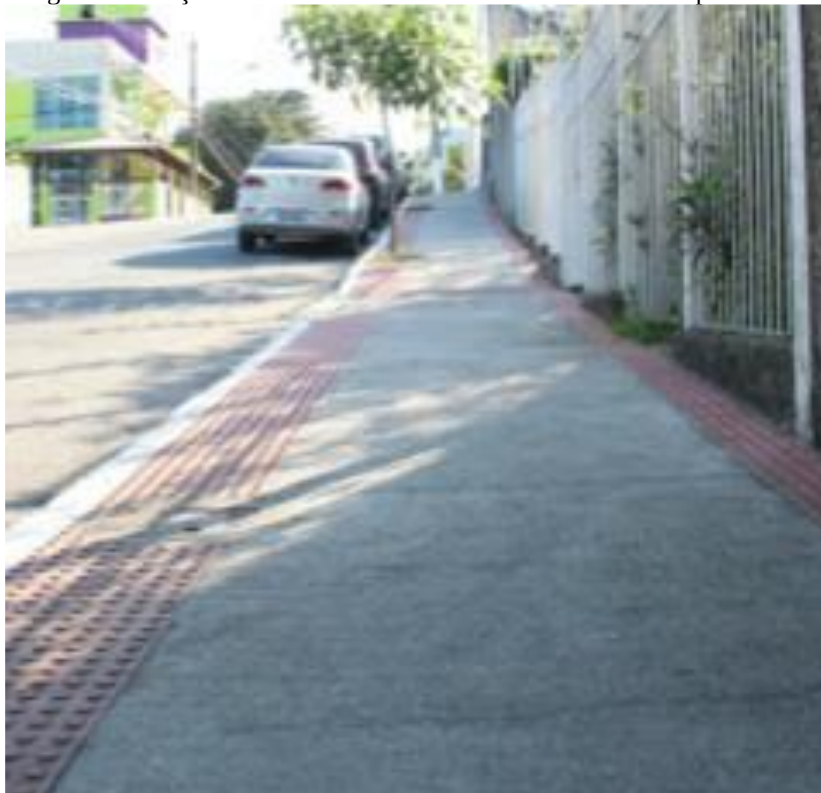
Considerando o crescimento da demanda das prefeituras municipais brasileiras, dos governos estaduais e federais, na utilização de ladrilhos hidráulicos, pisos táteis em calçadas acessíveis; uma das soluções propostas é o uso da LBRO na fabricação desses pisos táteis, verificando se ele atende à norma da ABNT NBR 9457:2013 que especifica os requisitos para o ladrilho hidráulico. A Figura 2 motra calçada cidadã ou calçada acessível, com uso do ladrilho hidráulico piso tátil.

Figura 2 – Calçada acessível com uso de ladrilhos Hidráulicos pisos táteis

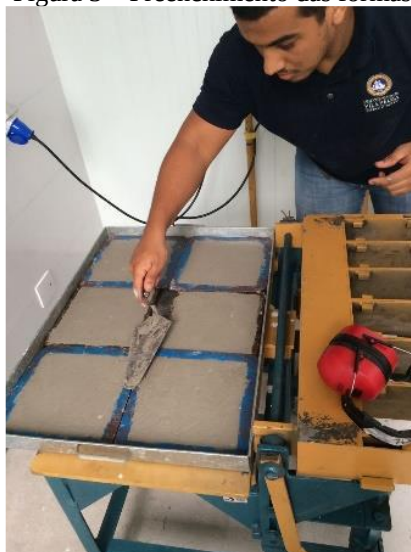
Os materiais foram misturados, homogeneizados e a massa produzida foi colocada nos moldes com dimensões de 200x200mm, seguindo as especificações da NBR 9050:2015. A Figura 3 ilustra o preenchimento manual das formas sobre a mesa vibratória.

Figura 3 – Preenchimento das formas

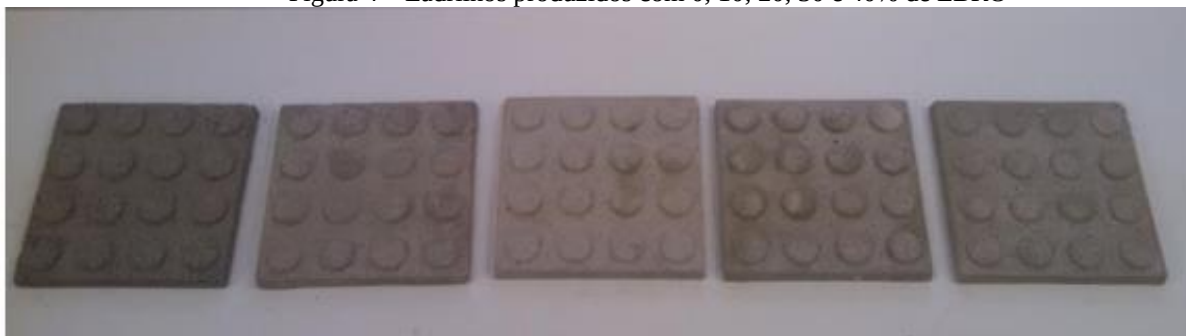
A Figura 4 ilustra a diferença entre os ladrilhos com as respectivas porcentagens, da esquerda para direita estão posicionados os ladrilhos de 0, 10, 20, 30, 40 %.

Figura 4 – Ladrilhos produzidos com 0, 10, 20, 30 e 40% de LBRO

Após a secagem dos ladrilhos com 40% de substituição, aparentaram estar frágeis e três amostras quebraram na retirada da forma. Partes dos ladrilhos ficaram porosos e quebradiços e a parte inferior dos ladrilhos esfarelava facilmente.

Os ladrilhos com 30%, apresentavam menor porosidade e foram desformados facilmente. A parte inferior do ladrilho também esfarelou facilmente.

Com 20% de substituição, os ladrilhos apresentavam baixa porosidade, e desformavam facilmente. Algumas trincas foram encontradas em um corpo de prova.

Os corpos de prova com 10%, apresentavam poucos poros e desformaram facilmente, as quinas dos ladrilhos apresentaram fragilidade e também esfarelaram.

Os ladrilhos sem LBRO desformaram facilmente, e apresentavam pouca porosidade seu acabamento superficial era menos liso em relação aos demais.
