## ARQUEOLOGÍA EN LA CATEDRAL DE HUESCA: NUEVOS DATOS SOBRE EL PASADO DE LA CIUDAD

Julia JUSTES FLORÍA\*

**RESUMEN** En el presente artículo se realiza, en primer lugar, una breve exposición de resultados de aquellas intervenciones arqueológicas efectuadas en los últimos años tanto en el interior de la catedral de Huesca como en el exterior (junto al antiguo claustro románico) de las que he sido directora. En segundo lugar, se elabora una interpretación de esos nuevos datos arqueológicos que nos acercan a la mezquita aljama de Wašqa.

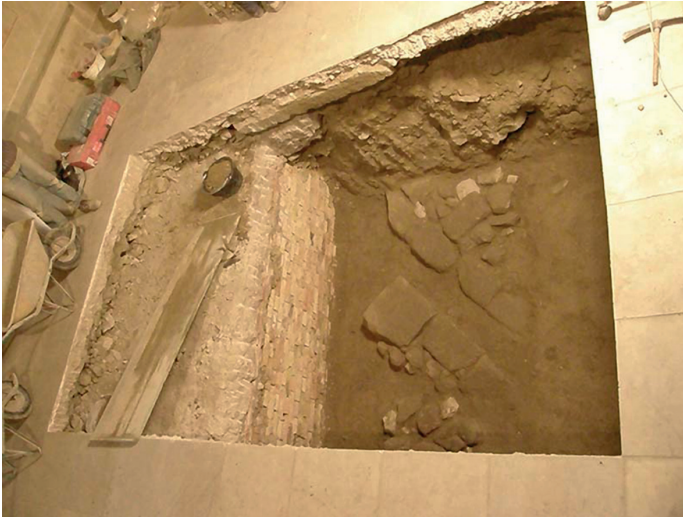
*Figura 3. Vista general del hueco excavado en la capilla de Nuestra Señora del Pópulo. El lateral oeste está ocupado por uno de los grandes conductos de calefacción. En los sectores central y este, allí donde sí se pudo rebajar se exhumó un fragmento de pavimento de cronología previa a la construcción de la catedral.*

El dato novedoso aportado por la intervención realizada en esta capilla funeraria es la identificación bajo el carnario de vestigios de construcciones y estratos arqueológicos de cronología anterior a la construcción de la capilla (conservados a entre -1 y -1,5 metros). Al tratarse de un seguimiento arqueológico nos tuvimos que ceñir a las dimensiones de la obra proyectada y no pudimos profundizar más allá de 1,5 metros, que era la cota máxima de afección de la obra. Por ello solo se exhumó un fragmento de pavimento, posiblemente de un ámbito público (figs. 3 y 4). Se trata de un pavimento construido mediante losas de arenisca y bolos de caliza de tamaño medio y pequeño dispuestos en dos grupos, a ambos lados de sendas alineaciones de mampuestos de arenisca de dimensiones regulares. Estas alineaciones dejan un espacio libre, a modo de pequeño canal, de 20 centímetros de anchura. La estructura se halla cubierta por estratos arqueológicos sedimentarios que aportan materiales cerámicos de cronología musulmana y en menor medida romana (siglos II y III).

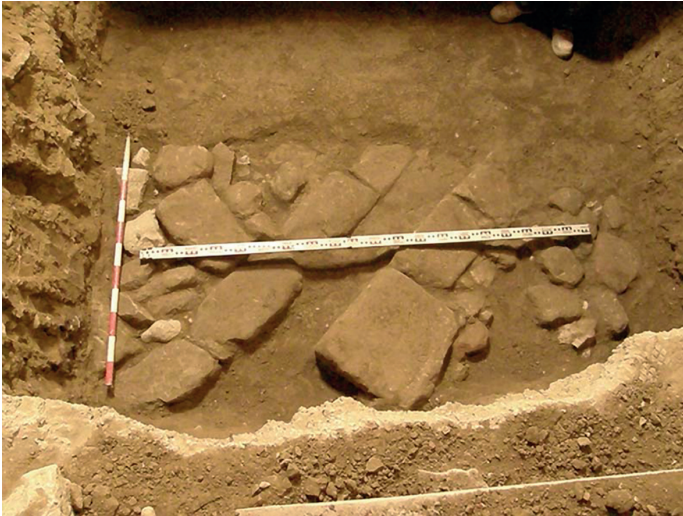
*Figura 4. Detalle del pavimento, de posible cronología altomedieval andalusí, compuesto por fragmentos de arenisca y bolos que dejan libre un canalillo central.*

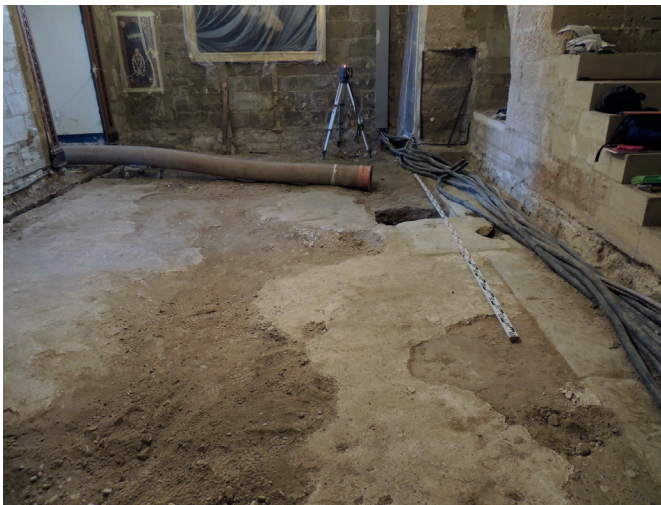
*Figura 7. Pavimento de mortero alisado de la sacristía vieja, coetáneo de su construcción, que permaneció en uso hasta que fue cubierto con azulejos o baldosas en el siglo XVI.*

Al retirar el estrato de escombros, colocado con el objetivo de servir de apoyo y aislante del pavimento de madera, observamos que por debajo de él se encontraba otro pavimento más antiguo, con algunas zonas degradadas, hecho con mortero de cal y superficie alisada (fig. 7). Dadas sus características, creemos que podía ser el suelo inicial de la sacristía vieja, en uso desde su construcción hasta el momento de su embaldosado, que se llevó a cabo en las primeras décadas del siglo XVI. Este pavimento de

mortero apareció a 40 centímetros de profundidad respecto al suelo actual; por ello ha sido posible conservarlo tras la reforma ahora realizada.

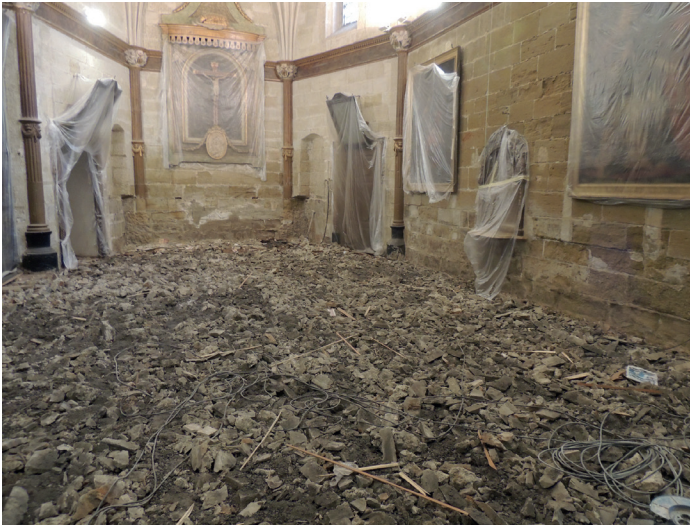
*Figura 8. Aspecto general de la sacristía nueva o mayor después de que se retirara la tarima debido a su mal estado.*

Centrándonos ya en los trabajos de seguimiento arqueológico, observamos al retirar el pavimento de tarima que este se apoyaba sobre una potente capa de hormigón bajo la cual había una capa de desechos de construcción (fig. 8). Es a partir de –30 centímetros desde el inicio donde apreciamos la existencia de un estrato de interés arqueológico cuya potencia no se agotó. Está compuesto de tierra arenosa muy suelta con abundantes restos humanos descontextualizados y fragmentados, además de vestigios arqueológicos como partes del pavimento antiguo (azulejos, baldosas), un fragmento de teja romana o restos de vasijas de cerámica de cronología altomedieval andalusí.

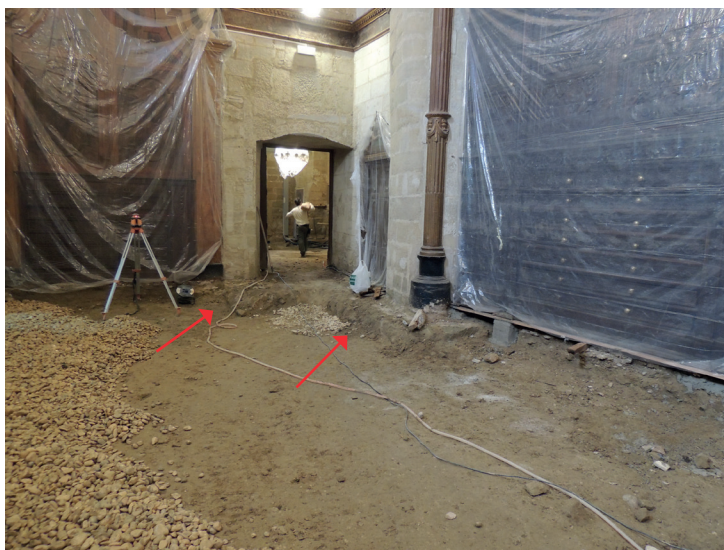
*Figura 9. Sacristía nueva. Puerta de conexión con la sacristía vieja. Se observa la situación de la estructura de sillar bajo los lienzos.*

Además de hallar este interesante estrato arqueológico que acabamos de describir, el seguimiento de la renovación del pavimento de la sacristía mayor nos permitió conocer la existencia de una gran estructura construida mediante sillares de buena talla y dimensiones regulares que aparecía bajo algunos sectores del paramento oeste de la sacristía mayor. Los fragmentos coinciden con las puertas de comunicación con la sacristía vieja y el oratorio de santa Engracia (figs. 9 y 10). Esta estructura no comparte dirección constructiva con la catedral, ya que presenta una ligera desviación en dirección este.<sup>13</sup>

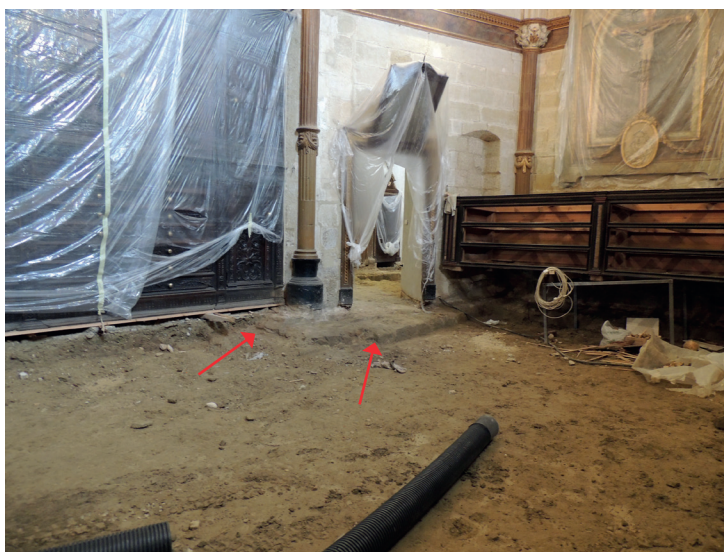
*Figura 10. Sacristía nueva. Puerta de conexión con el oratorio de santa Engracia. De nuevo se observa con claridad que los muros de la catedral se asentaron sobre una gran construcción de sillar.*

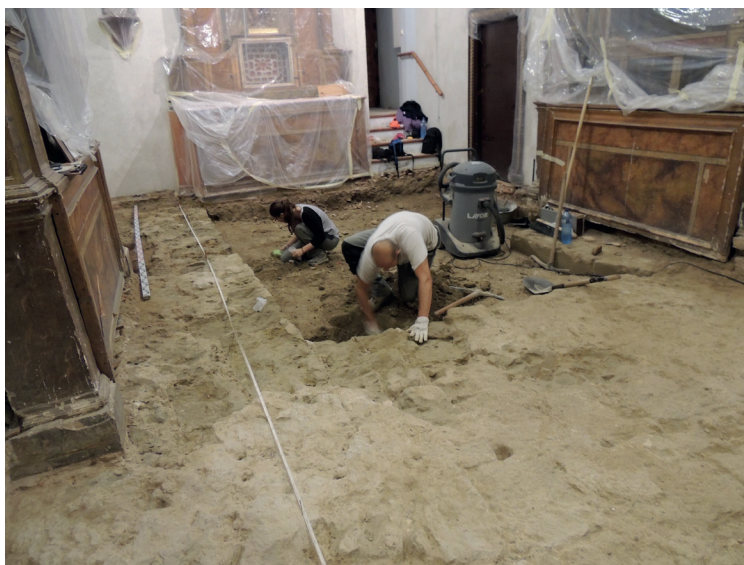
*Figura 11. Oratorio de santa Engracia. Limpieza de la construcción de sillar aparecida bajo el pavimento de la estancia.*

Tras retirar los escombros extendidos bajo la tarima y el pavimento de baldosa lisa, posiblemente coetáneo de la construcción del oratorio, comprobamos que las baldosas se apoyaron directamente sobre un muro que ocupaba buena parte de la estancia (fig. 11). Esta estructura presenta una planta en L (fig. 12) cuyo lado largo se sitúa en el lateral oeste del oratorio. Se trata de un muro longitudinal, de dirección norte-sur, de 4,6 metros de longitud y 1,28 de anchura en el extremo norte y 1,38 en el extremo sur. Es interesante destacar que la dirección del muro tiene una desviación hacia el este respecto a los muros de la estancia. Este tramo longitudinal de paramento está construido mediante doble lienzo de sillares dispuestos a tizón y trabados con finas líneas de mortero. La anchura de los sillares oscila entre 30 y 40 centímetros y su longitud entre 60 y 72. Tanto el tratamiento de la superficie como el color de la piedra muestran importantes diferencias respecto a los sillares observados en los lienzos de las salas de la sacristía de la catedral. En el sector sur del oratorio se observa que el lienzo rectilíneo realiza un giro de 90 grados y se amplía para cubrir toda la superficie en un área de al menos 4 metros de anchura y 5,6 de longitud (estas dimensiones no son totales, ya que la estructura continuaría bajo los muros de la catedral), prolongándose hasta el exterior

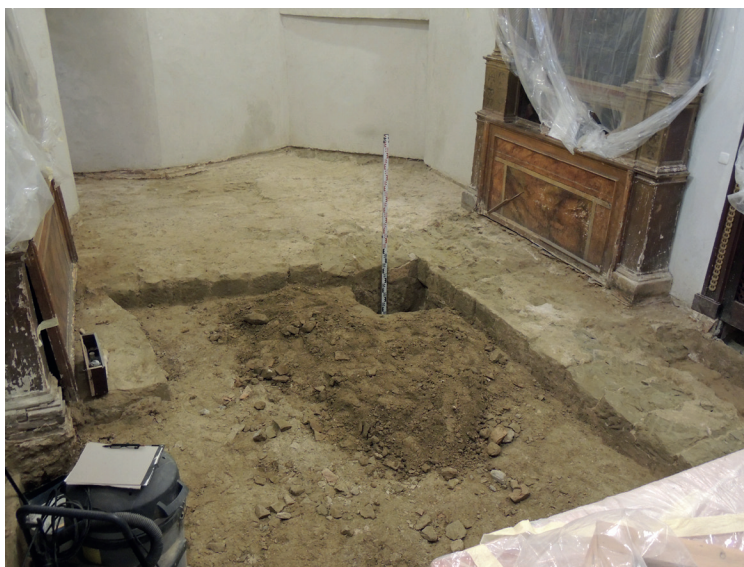
*Figura 12. Vista general del oratorio de santa Engracia desde su extremo norte. Se observan la situación y la morfología de la gran estructura identificada en su subsuelo.*

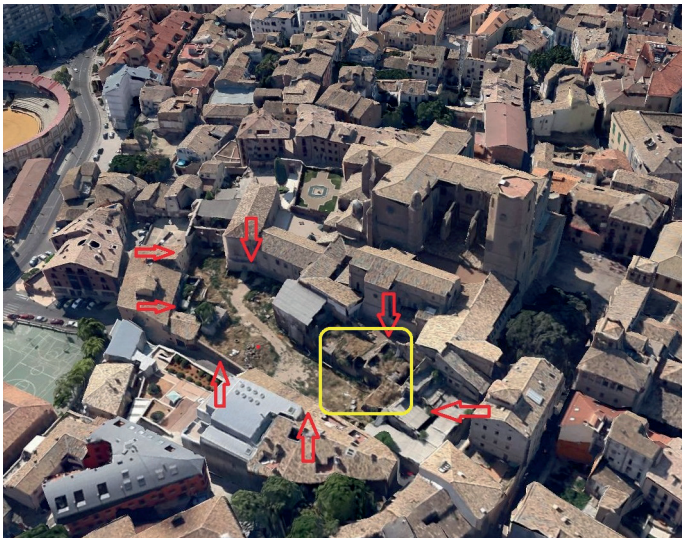
Figura 14. Sector norte del conjunto catedralicio. En el recuadro amarillo se indica el área en la que se han desarrollado los campos de trabajo entre 2018 y 2021. (Fuente: Google Earth)

Entre los años 2018 y 2021<sup>15</sup> hemos participado en un apasionante proyecto que persigue la recuperación de un sector del espacio exterior, el situado al norte de la catedral, en el área que ocuparon la crujía septentrional del desaparecido claustro románico y las antiguas dependencias canónicas (fig. 14). Nuestros trabajos se centran en una zona en la que se funden pasado y presente, pues en ella se aprovecharon construcciones existentes y se crearon otras de nueva planta. Desentrañar el origen y la función de cada lienzo se nos antoja una labor compleja en la que vamos avanzando lentamente.

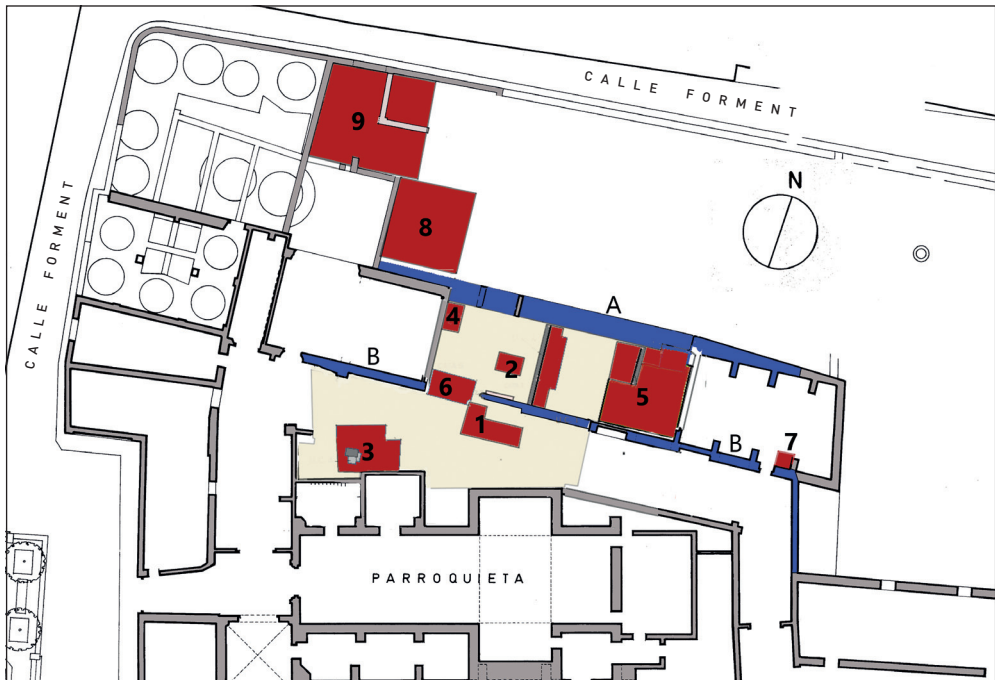
*Figura 15. Situación de los nueve sondeos ejecutados en los campos de trabajo. El lienzo A es el muro exterior de las dependencias de los canónigos; el lienzo B, el muro interior de estas dependencias, el que compartían con la crujía norte del claustro.*

A lo largo de las cuatro campañas, de dos semanas de duración cada una de ellas, hemos desarrollado la excavación de nueve catas que buscan conocer el potencial estratigráfico del área (fig. 15). Las catas 1, 3 y 6 se localizan en el interior del antiguo claustro o en espacios anejos. Las catas 2, 4, 5 y 7 se realizaron en el interior de las dependencias de los canónigos. Por último, las catas 8 y 9 se hicieron en el área ocupada por huertos y en el acceso a la casa de la prepositura. Ninguna de ellas se ha finalizado y, salvo en la cata 8, en ninguna hemos detectado el terreno natural que marca el final de la estratigrafía arqueológica.

En el año 2018 se iniciaron los trabajos de documentación arqueológica en este sector norte del conjunto catedralicio (fig. 16), que se concretaron en la realización de catas de tamaño variable, según las características de cada sector. Pasamos a realizar una somera descripción de cada una de ellas (véase la situación en fig. 15).

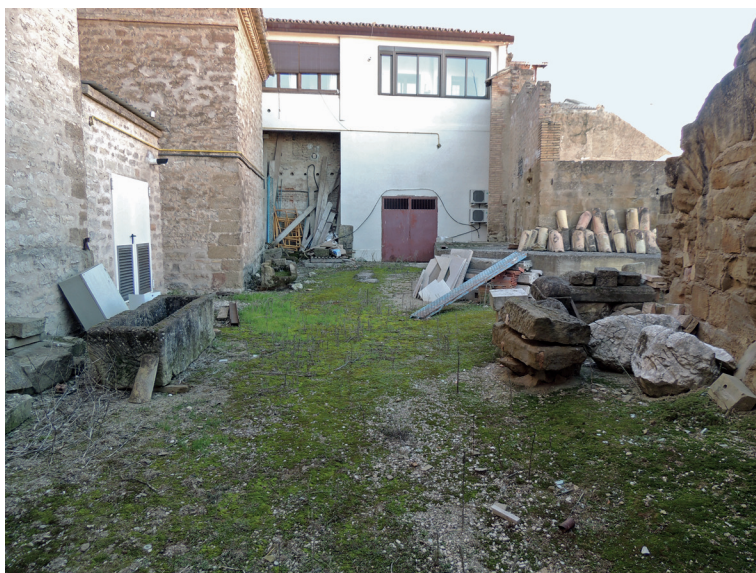
*Figura 16. Estado inicial del área superior donde se han desarrollado los trabajos arqueológicos (sector del antiguo claustro).*

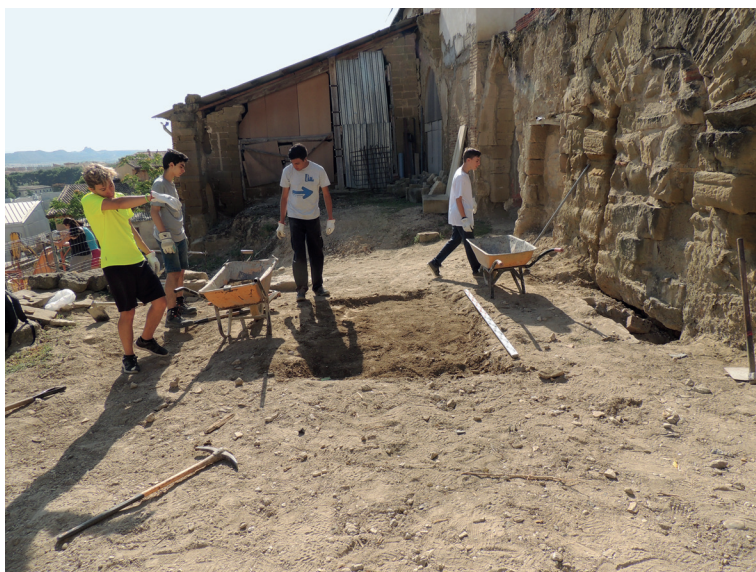
*Figura 17. Inicio de la cata 2, a escasa distancia del arco de herradura.*

La cata 2<sup>23</sup> ha demostrado que entre los años setenta y ochenta del siglo XX se produjo un aporte masivo de desechos tanto domésticos (cocina, farmacia...) como de construcción (escombros procedentes de la renovación de las capillas de la catedral) en el sector que se extiende al norte del lienzo en el que se abre el arco de herradura (fig. 17). La retirada de parte de esos acopios nos permitió *redescubrir* el umbral del vano que cubre ese arco y observar que su altura es de 3,35 metros. Bajo este potente estrato de escombros depositados hace unas décadas (que en algunos puntos supera 1 metro de espesor) se identificó un estrato previo que ofrecía de forma mayoritaria cerámica datada en los siglos X y XI. Esta presencia de cerámica medieval en el relleno interior de las dependencias canónicas sería desconcertante si no hubiéramos detectado el mismo proceso de colmatación en la cata 5. En esta última cata pudimos ver con claridad que el tapial que corona la parte superior de las dependencias canónicas engloba una abundante cantidad de cerámica andalusí y en menor medida romana; por lo tanto, el derrumbe de este tapial hacia el interior de las estancias dio lugar a estratos como el comentado, en los que en una matriz arcillosa se observa un elevado número de evidencias arqueológicas de cronología andalusí (siglos X y XI) y romana (siglos I-III).

<sup>23</sup> La cata 2 se subdividió en tres sectores. El principal, con unas dimensiones de 2 por 1,5 metros, está situado frente al arco de herradura. En esta cata se alcanzó una profundidad máxima de 2,2 metros.

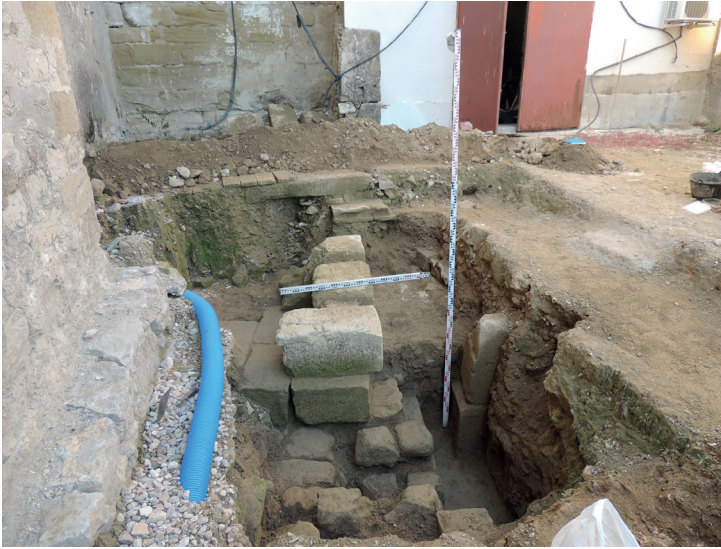
*Figura 18. Aspecto final de la cata 3. Se observa una superposición de construcciones de variada cronología. En el punto más profundo, junto a la mira, se encuentra el sillar de grandes dimensiones que presenta las características propias de la edificación romana.*

La cata 3 destaca por el interés de los datos que aporta. En ella hemos identificado una compleja estratigrafía en la que se intercalan fragmentos de construcciones y estratos sedimentarios. Al igual que las anteriormente descritas, no se ha concluido, puesto que no se ha identificado el terreno natural que indica el final de los estratos de origen antrópico, a pesar de haber profundizado en algunos sectores hasta casi 1,8 metros bajo la cota del suelo actual (fig. 18). En el interior de esta cata, cuyas dimensiones exteriores eran de 5 por 3,75 metros, se localizó una amalgama de restos de construcciones de complicada interpretación. Se trataba en su mayor parte de cimentaciones de varias épocas cuya cronología provisional encuadramos en la etapa bajomedieval. La evidencia que queremos destacar en este momento es la presencia de un sillar con unas dimensiones y un sistema de talla que lo clasifican como de época romana altoimperial en la parte inferior de la cata 3. Al haber sido exhumado de forma parcial, no podemos asegurar que se encuentre *in situ*, pero su hallazgo es muy prometedor, ya que abre la posibilidad de la existencia de restos de estructuras de cronología romana en este sector del conjunto catedralicio. En el sector este de la cata 3 se observó una acumulación

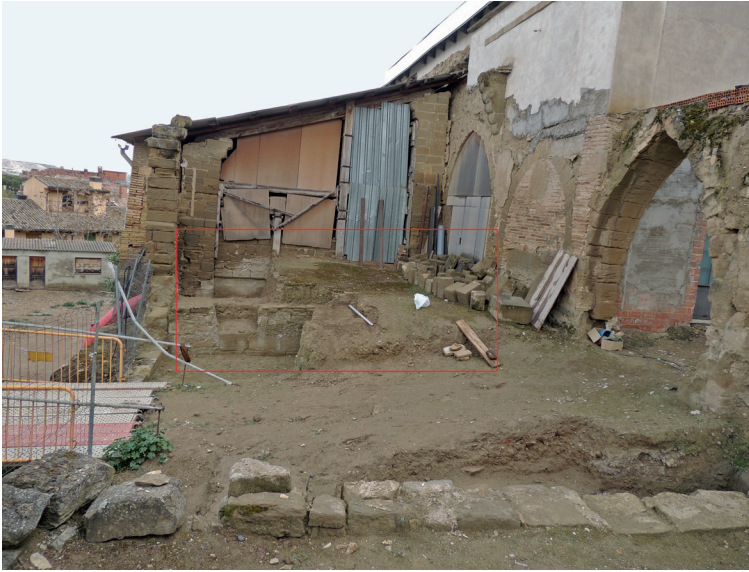
Figura 19. Situación de la cata 5, en el sector central de las antiguas dependencias de los canónigos.

La 5 (fig. 19) es una de las catas de mayor extensión (4 por 6,4 metros) y profundidad (2,9 metros bajo la cota del suelo actual). Ocupa el sector central de las dependencias canónicas. Por ello, cuando se dé por finalizada, las conclusiones que se extraigan

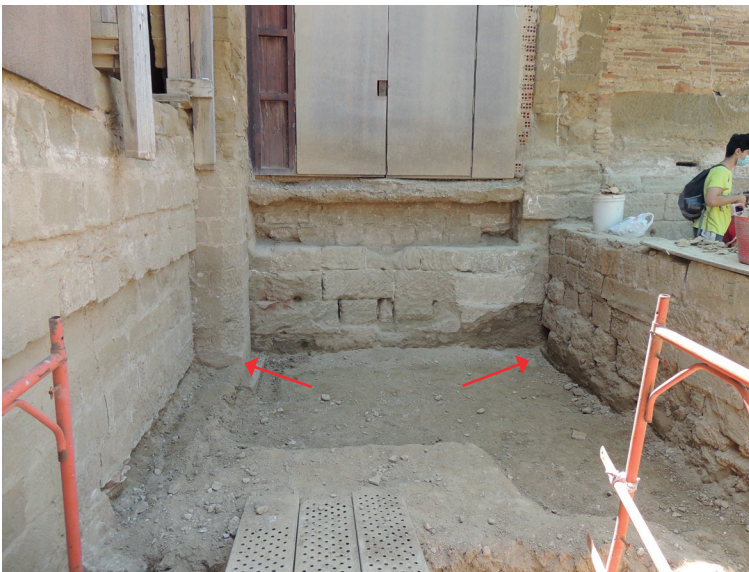
Figura 20. Interior de la cata 5. A derecha e izquierda se observan los lienzos que compartimentan el espacio, contruidos más tarde que los muros exteriores (lienzos A y B en la figura 15).

Por el momento no hemos localizado indicios de las subdivisiones verticales que debieron de existir según la documentación, que describe la presencia de dos plantas. Sí hemos localizado dos muros transversales que compartimentan el espacio dividiéndolo en pequeñas estancias (fig. 20). Ambos manifiestan un trabajo de fábrica poco cuidado y la utilización de elementos procedentes de otras construcciones. Hasta que no se finalice su exhumación poco más podemos decir sobre ellos.

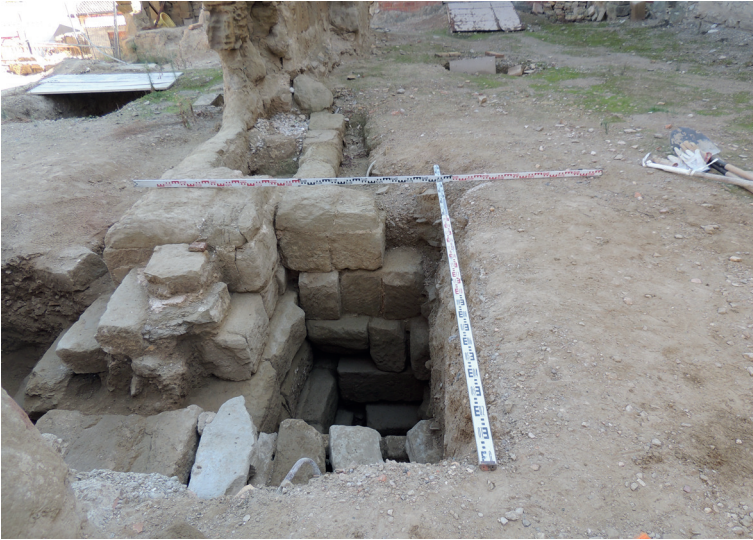
*Figura 21. Interior de la cata 6. Se observa la anchura del muro principal, así como el lienzo que, con dirección norte-sur, se apoya en él.*

La cata 6 ofrece unos resultados que no pueden ser más esperanzadores. Sus dimensiones son de 4 por 3 metros y la profundidad final de 2,1 metros bajo la cota del suelo actual. Se sitúa en el sector central del antiguo claustro, a ambos lados del muro en el que se encuentra el arco de herradura (fig. 21). En el sector norte de esta cata se ha localizado la escalera que descendía hacia la planta inferior (fig. 22) de las dependencias de los canónigos, lo que abre interesantes posibilidades para el conocimiento de la estructura interior del edificio.

Por otro lado, esta cata ha hecho posible observar en su cara sur la base del muro en el que se abre el arco de herradura. Se han descubierto seis hiladas de sillar cuyas alturas oscilan entre 30 y 40 centímetros. Lamentablemente, no podemos conocer el ritmo constructivo debido al reducido fragmento de lienzo exhumado, aunque hay cierto predominio de sillares atizonados. Entre las juntas de los diferentes sillares detectamos un fino tendel de mortero. El tratamiento de la superficie de los sillares no es homogéneo, pero alguno de ellos presenta almohadillado y en otros se ve un repicado alisado en las juntas. Por otro lado, la base del lienzo presenta un escalonamiento cuyo

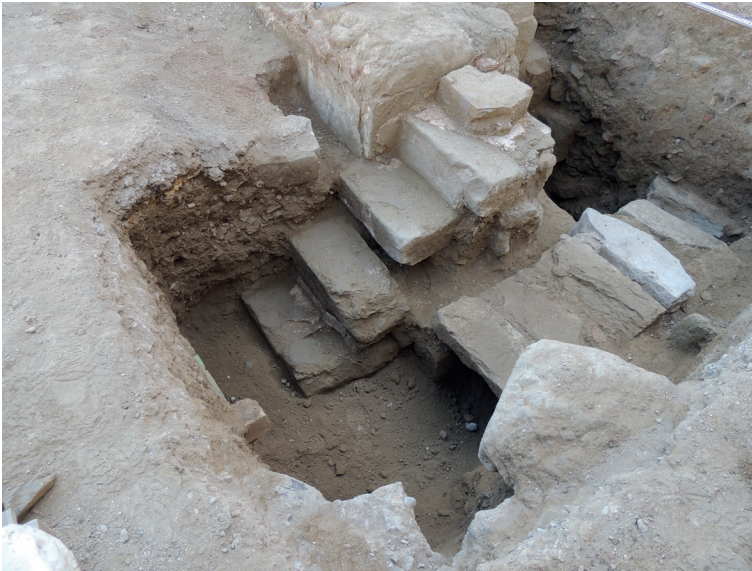
*Figura 22. El lienzo principal fue recortado y acomodado a nuevas necesidades en varias ocasiones, como en el caso de la colocación de la escalera que descendía hasta una de las dependencias canónicas (cata 6).*

objetivo sería dar estabilidad a un muro de gran envergadura. Apoyado en este muro de dirección oeste-este se ha identificado un segundo muro, en este caso de dirección norte-sur, que no muestra coincidencia en la altura de las hiladas con el principal; por lo tanto, pertenecen a distintos momentos constructivos (fig. 21). Su base es igualmente escalonada, pero en menor medida que la del lienzo principal. Hasta aquí las diferencias, porque también hay otras características que acercan los dos muros, como son la altura media de las hiladas (34-40 centímetros) o la forma en la que se trabaron y se colocaron los sillares. Por todo lo comentado, creemos que ambos lienzos son de época andalusí, cronología pendiente de confirmar cuando se amplíe la superficie conocida.

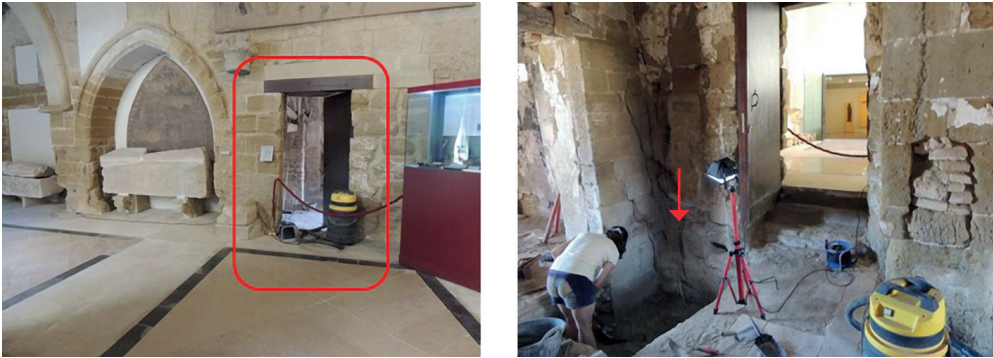
Figura 23. Entrada a la denominada casa del perrero desde una pequeña puerta que hoy se encuentra en el interior del Museo Diocesano de Huesca y situación de la cata 7, junto a esa puerta de acceso.

La cata 7 (fig. 23) se localiza en el extremo este del gran edificio rectangular que albergó las dependencias canónicas, en la base del lienzo de dirección oeste-este que separaba la crujía norte del claustro de esas dependencias (muro principal). En la actualidad este sector es el único que conserva la cubierta, aunque sea de forma precaria. Se da la circunstancia de que este extremo estuvo en uso hasta mediados del siglo XX (era la llamada *casa del perrero*).

Para la realización de esta pequeña cata (1,5 por 1,5 metros) se eligió un punto situado entre la puerta de acceso y uno de los contrafuertes que apean el muro principal por su cara norte. En ella alcanzamos una profundidad máxima de 1,65 metros sin que fuera posible agotar la estratigrafía arqueológica. Pudimos observar un proceso idéntico al de la cata 5, ya que los estratos que rellenan la estancia muestran una colmatación intencionada a base de escombros y material de desecho. Los fragmentos de vasijas de cerámica predominantes son los del siglo XVI,<sup>24</sup> que fueron depositados junto con los escombros. Al retirar parte de estos niveles de amortización pudimos comprobar que las escaleras, de las que hoy quedan al aire dos peldaños, continúan en profundidad y al menos descienden hasta 1,65 metros bajo la cota del suelo actual.<sup>25</sup>

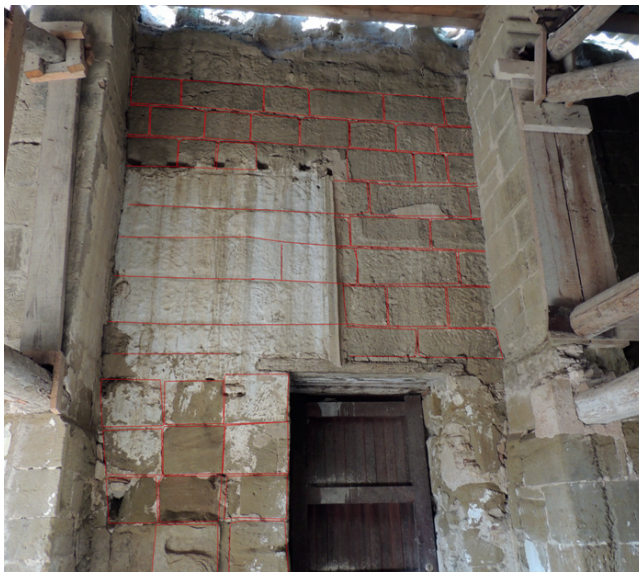
Figura 24. Lienzo situado junto a la cata 7 (muro B en figura 15). Se observa un interesante sistema constructivo, más próximo a obras andaluzías que a paramentos propios del estilo románico.

El trabajo en esta cata 7 nos permitió estudiar someramente el sistema constructivo del muro principal en su cara norte (interior de las dependencias de los canónigos) (fig. 24). Este muro, de casi 1 metro de espesor, se encuentra semioculto por contrafuertes, enlucidos y múltiples reparaciones; a pesar de ello, se puede ver un trabajo de gran calidad. Los sillares se disponen en hiladas regulares cuyas alturas oscilan entre 35 y 38 centímetros. En algunos puntos se observa una fina línea de mortero entre ellos, además de un sutil trabajo de almohadillado alisado con listel perimetral.

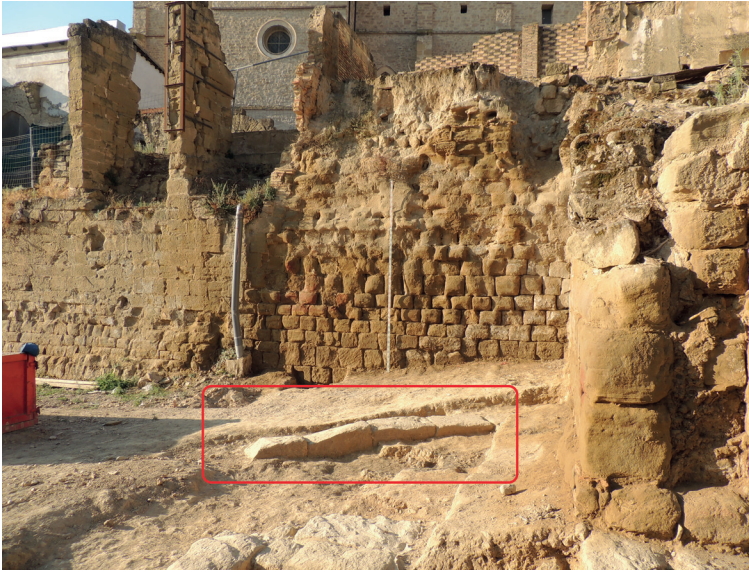
*Figura 25. En primer término, la cata 8. En el recuadro se enmarca el fragmento de lienzo de cronología romana. Al fondo, sector oeste del gran lienzo que en su día fue el muro exterior de las dependencias canonicas.*

La cata 8 (fig. 25) se abrió en la última campaña realizada en el verano de 2021 y se localizó en un nivel inferior al del resto de los sondeos realizados hasta ese momento, en un ámbito situado en la cota de la calle Forment, casi 5 metros por debajo de las catas descritas con anterioridad. El comportamiento arqueológico de esta cata es muy diferente al de las precedentes. Destacamos la ausencia de niveles bajomedievales o posteriores. La estratigrafía, de escaso espesor, ofrece estratos de cronología altomedieval (siglos X y XI) y romana, así como parte de un lienzo, del que se conservan casi 5 metros de longitud, construido con sillares de gran tamaño de indudable cronología altoimperial romana (siglo I d. C.).

En buena parte de la cata hemos hallado la arcilla natural (salagón), hecho que significa el fin de la presencia de estratos antrópicos. Es la única cata de las hasta ahora realizadas en la que se ha dado esta circunstancia. Del escaso material mueble recuperado y englobado en los estratos datados en época altoimperial romana destaca la presencia de varios fragmentos de pavimento de una estancia realizado con mortero cuya superficie alisada está coloreada en rojo y presenta teselas blancas incrustadas.<sup>26</sup> Junto al muro de cronología romana anteriormente comentado se ha localizado una interesante estructura de combustión que está pendiente de datación. Se trata de un hueco de forma cuadrangular tallado en el salagón en cuyo interior se depositaron numerosos bolos de tamaño medio mezclados con abundantes cenizas y huellas de rubefacción.

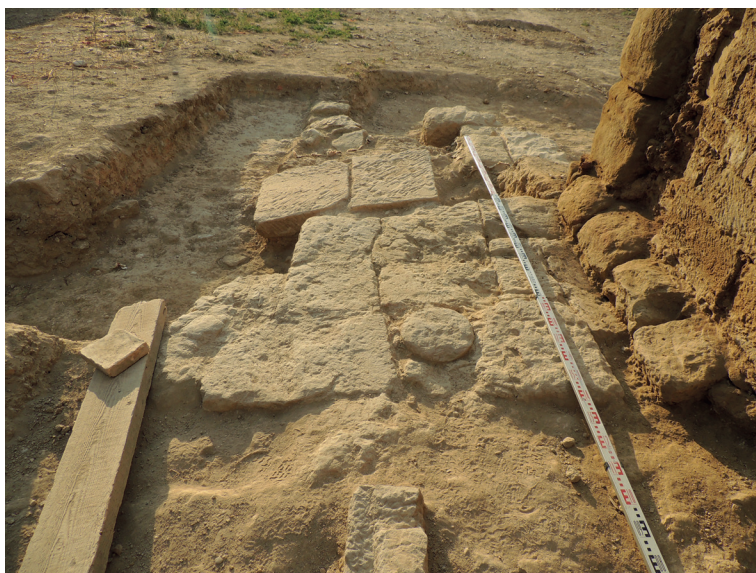
*Figura 26. Detalle del enlosado previo a la construcción de la casa de la prepositura. En primer término se observa el apoyo de una columna de 30 centímetros de diámetro.*

las anteriormente mencionadas, en el que se conserva el apoyo de una columna de 30 centímetros de diámetro (fig. 26). Por su situación y su morfología parece ser anterior a la construcción de la casa de la prepositura, levantada en el siglo XIV. Junto a él, en la última jornada de la campaña de 2021 se inició la excavación de un estrato muy rico en material arqueológico, ya que en un reducido espacio de 50 por 50 centímetros y apenas 30 de profundidad se recuperaron fragmentos de varias jarras de gran tamaño y cangilones de noria de cronología altomedieval (siglos XI y XII).

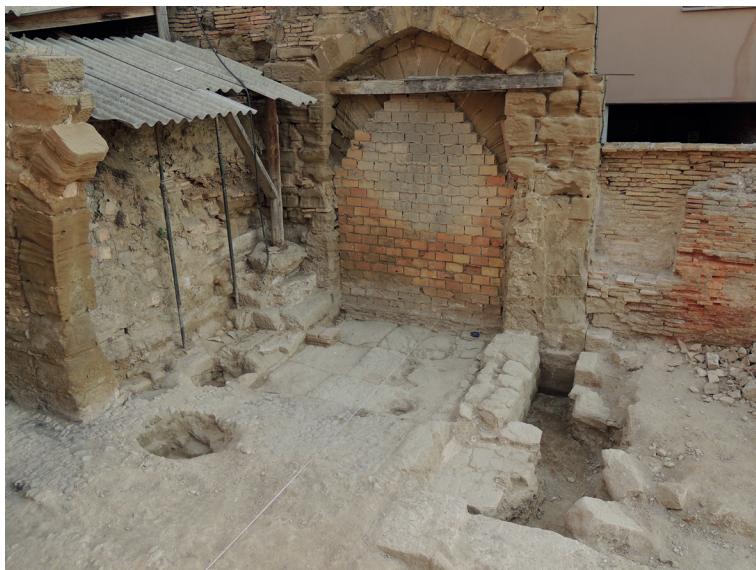
*Figura 27. Cata 9. Enlosado en el acceso a la casa de la prepositura.*

A pesar de ello se han identificado varias estructuras, algunas de gran interés arqueológico. Destacamos que el trabajo en esta cata nos ha permitido exhumar el pavimento del acceso a la denominada *casa de la prepositura*, situado en el patio que funcionaría a modo de distribuidor, para el que se utilizaron losas de arenisca de gran tamaño de forma cuadrangular (en algún caso de casi 1 metro de lado) (fig. 27). Este enlosado solo cubría la parte más próxima a la puerta de entrada, cuyo vano se cubría mediante el arco apuntado que se conserva cegado en la parte superior de la calle Forment. La parte interior de este distribuidor se pavimentó mediante la colocación de bolos de río sujetos con mortero de cal (enmorrillado). El tránsito que soportó ese pavimento debió de ser intenso a lo largo de los siglos, ya que este patio, que se encuentra en la parte baja de la casa de la prepositura, es el acceso a los trujales por el extremo noroeste del conjunto catedralicio.

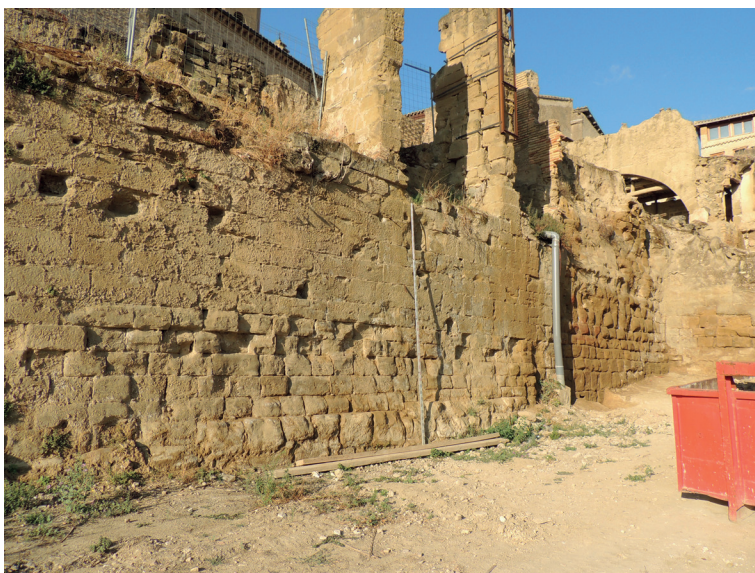
*Figura 28. Lienzo exterior (A en figura 15), interesante paramento que manifiesta diferentes momentos constructivos y que en su día constituiría el muro exterior de las dependencias de los canónigos.*

Entre el segundo y el tercer escalón hay otro muro de grandes proporciones, paralelo al más arriba comentado pero de morfología muy diferente. Este muro en su día fue el lienzo exterior de las dependencias de los canónigos. Hoy son visibles casi 50 metros de longitud y entre 4 y 5 de altura (véase el lienzo A en figs. 15 y 28), y, si bien la parte superior muestra uniformidad en el aparejo, no ocurre lo mismo con la inferior, en la que observamos rupturas verticales, además de tamaños y ritmos variados en los sillares que lo conforman. En este momento, igualmente en el terreno de la hipótesis, apuntamos la cronología románica para la parte superior del lienzo, la que presenta mayor uniformidad. Por el contrario, la parte inferior, cuyos sillares son de diferentes tamaños y distintas morfologías, ofrece más dudas a la hora de asignarla en su totalidad a un único momento constructivo. En el sector oeste es evidente la presencia de grupos de sillares atizonados, pero esto no es así en todo el lienzo. Por ello, aun creyendo que es muy probable que la parte inferior del lienzo sea anterior a la construcción de las dependencias de los canónigos, hasta que no se realice un estudio general de todos los paramentos del conjunto catedralicio no podremos afirmarlo con rotundidad.

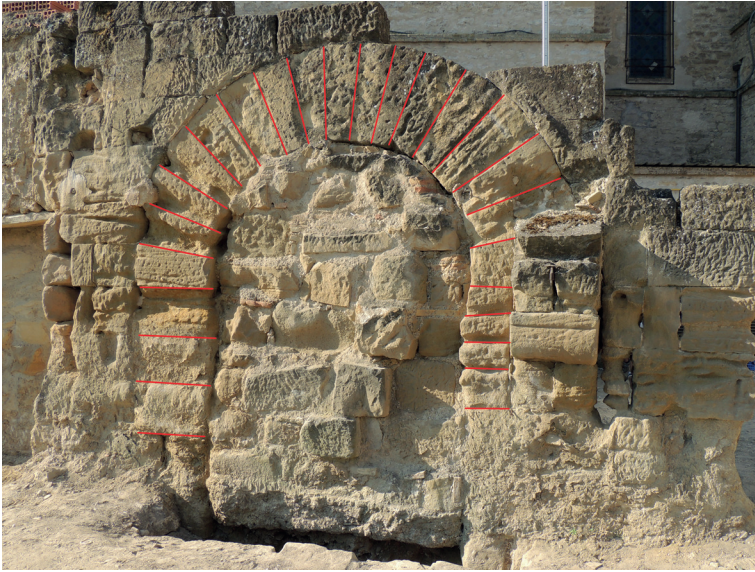
Figura 29. Arco de herradura. Este último testigo de las construcciones previas al claustro románico del que en su día formó parte se conserva muy alterado por intervenciones posteriores y dañado por la erosión.

A lo largo del presente artículo hemos citado en varias ocasiones el arco de herradura (fig. 29) sin que en ningún momento nos hayamos parado a realizar su descripción ni su valoración patrimonial. Sin duda se trata de un elemento de altísimo valor patrimonial que debe ser preservado para el futuro y que requiere una protección urgente. Nuestros trabajos apenas lo han rozado, pero nos han permitido comprobar su altura original al exhumar su umbral. Asimismo, hemos intentado documentar la morfología de la base del muro en el que se abre. De momento solamente hemos observado fragmentos que nos acercan al modo de construir de la Wašqa musulmana, y por lógica y coherencia histórica creemos que esa ha de ser la cronología de este arco, aunque debemos tener en cuenta que algunos investigadores han propuesto una ligeramente anterior, de época hispanovisigoda.<sup>29</sup>
