# LA INEDITA IGLESIA DE NUESTRA SEÑORA DE SESCUN

## SITUACION Y BREVE DESCRIPCION GEOGRAFICA \*

Por ADOLFO CASTAN y CARLOS ESCO

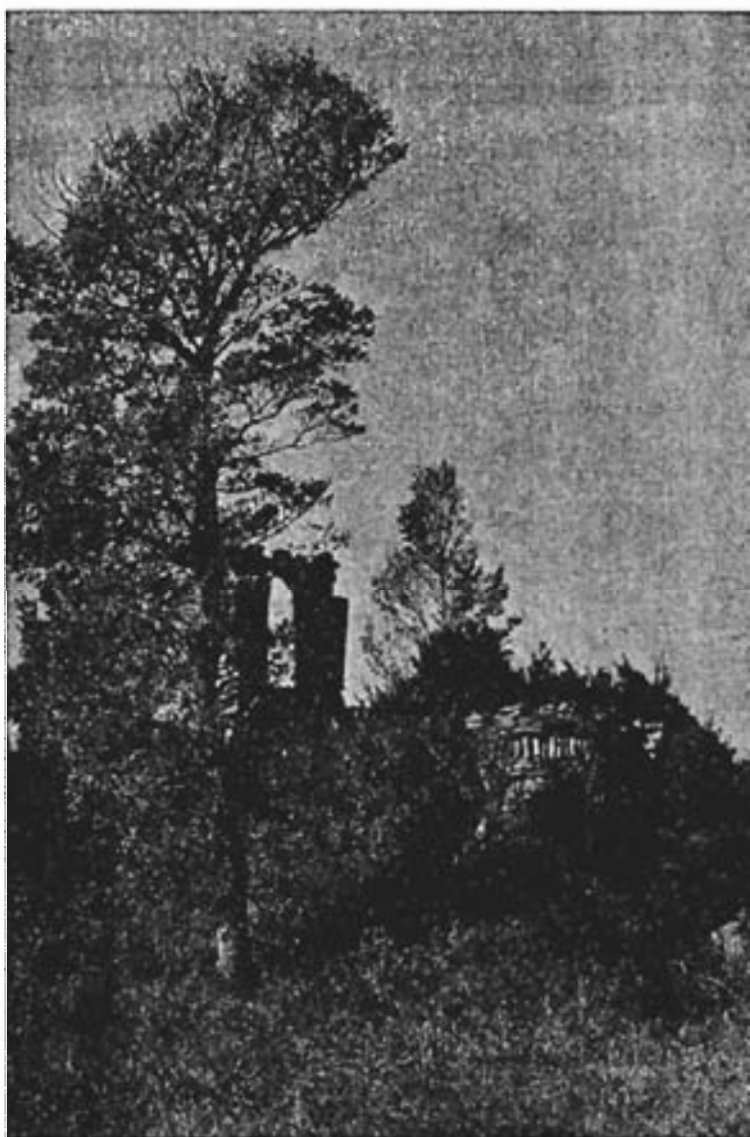
Santa María de Sescún.  
Entre la maleza, pueden verse las ruinas de la antigua iglesia.

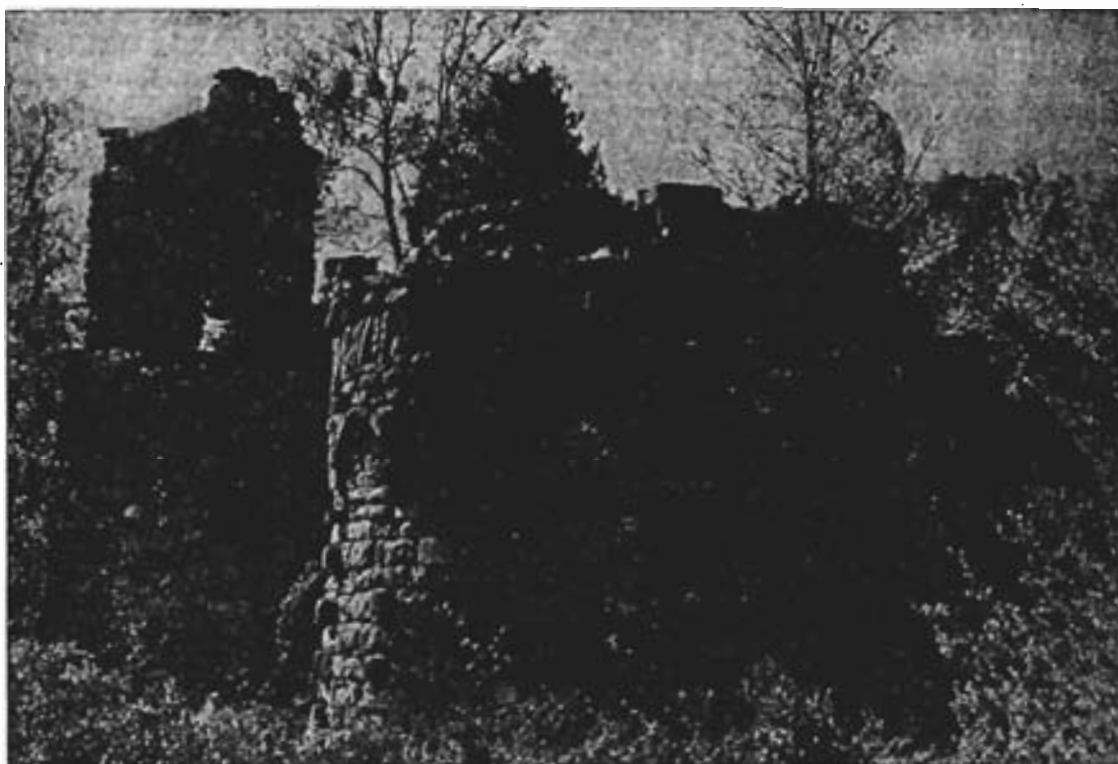
Santa María de Sescún.  
Estado actual de la iglesia

Los restos que permanecen en pie son: Abside completo, a excepción de su bóveda, muro opuesto completo, muro norte prácticamente intacto, muro meridional, apenas medio metro de pared; en lo que fue puerta de entrada, la ruina es completa. La cubierta está totalmente destruida.

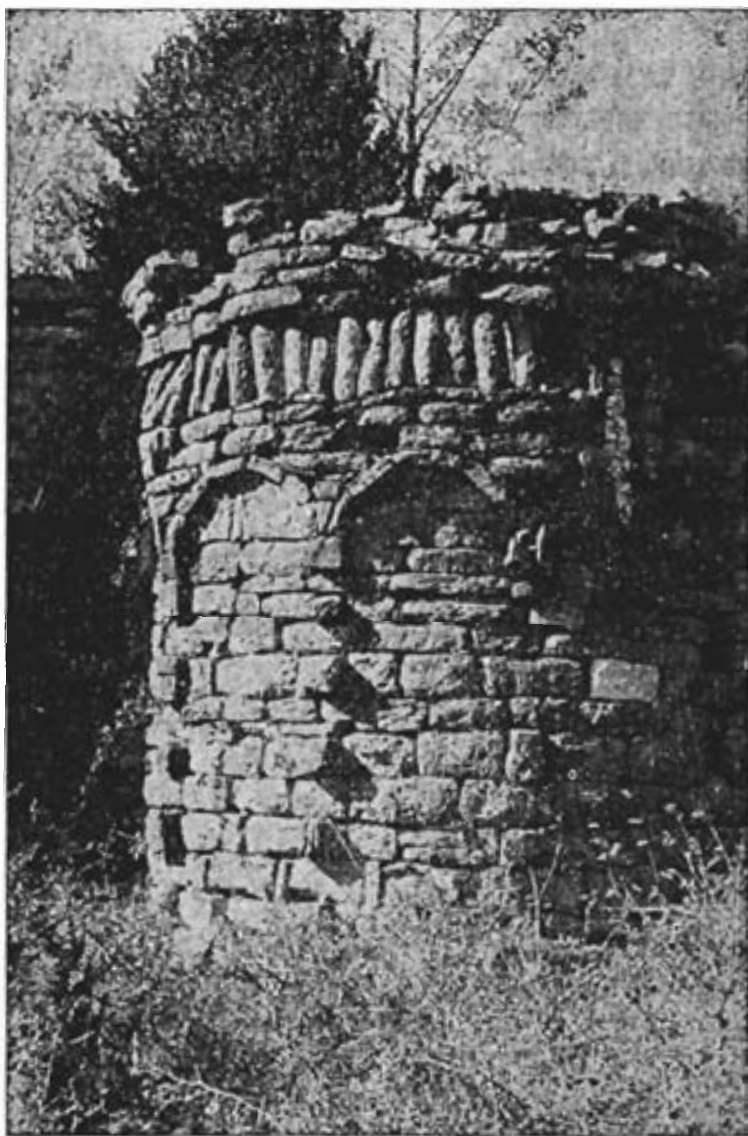
Iglesia de Santa María de Sescún  
Vista parcial del ábside.

**ELEMENTOS DECORATIVOS.**—Sólo son visibles en el exterior del ábside, que presenta siete arquerías semicirculares ciegas, sobre pilas-tras lisas. En la central se abre una ventana ya descrita en los elementos de sostén.

Sobre las arcuaciones, corre el típico friso de baquetones.

Encima se apoyan cuatro hiladas superpuestas de sillarejos estrechos. Generalmente en todas las iglesias del mismo tipo arquitectónico, son dos hiladas y en saliente, las que se levantan sobre el friso de baquetones.
